Berufsfeuerwehr Paris verhindert Totalverlust der  
Kathedrale „Notre-Dame de Paris.“

# NOTRE DAME DE PARIS

## KNAPP AN DER VERNICHTUNG VORBEI!

Text: BR Christof Oswald

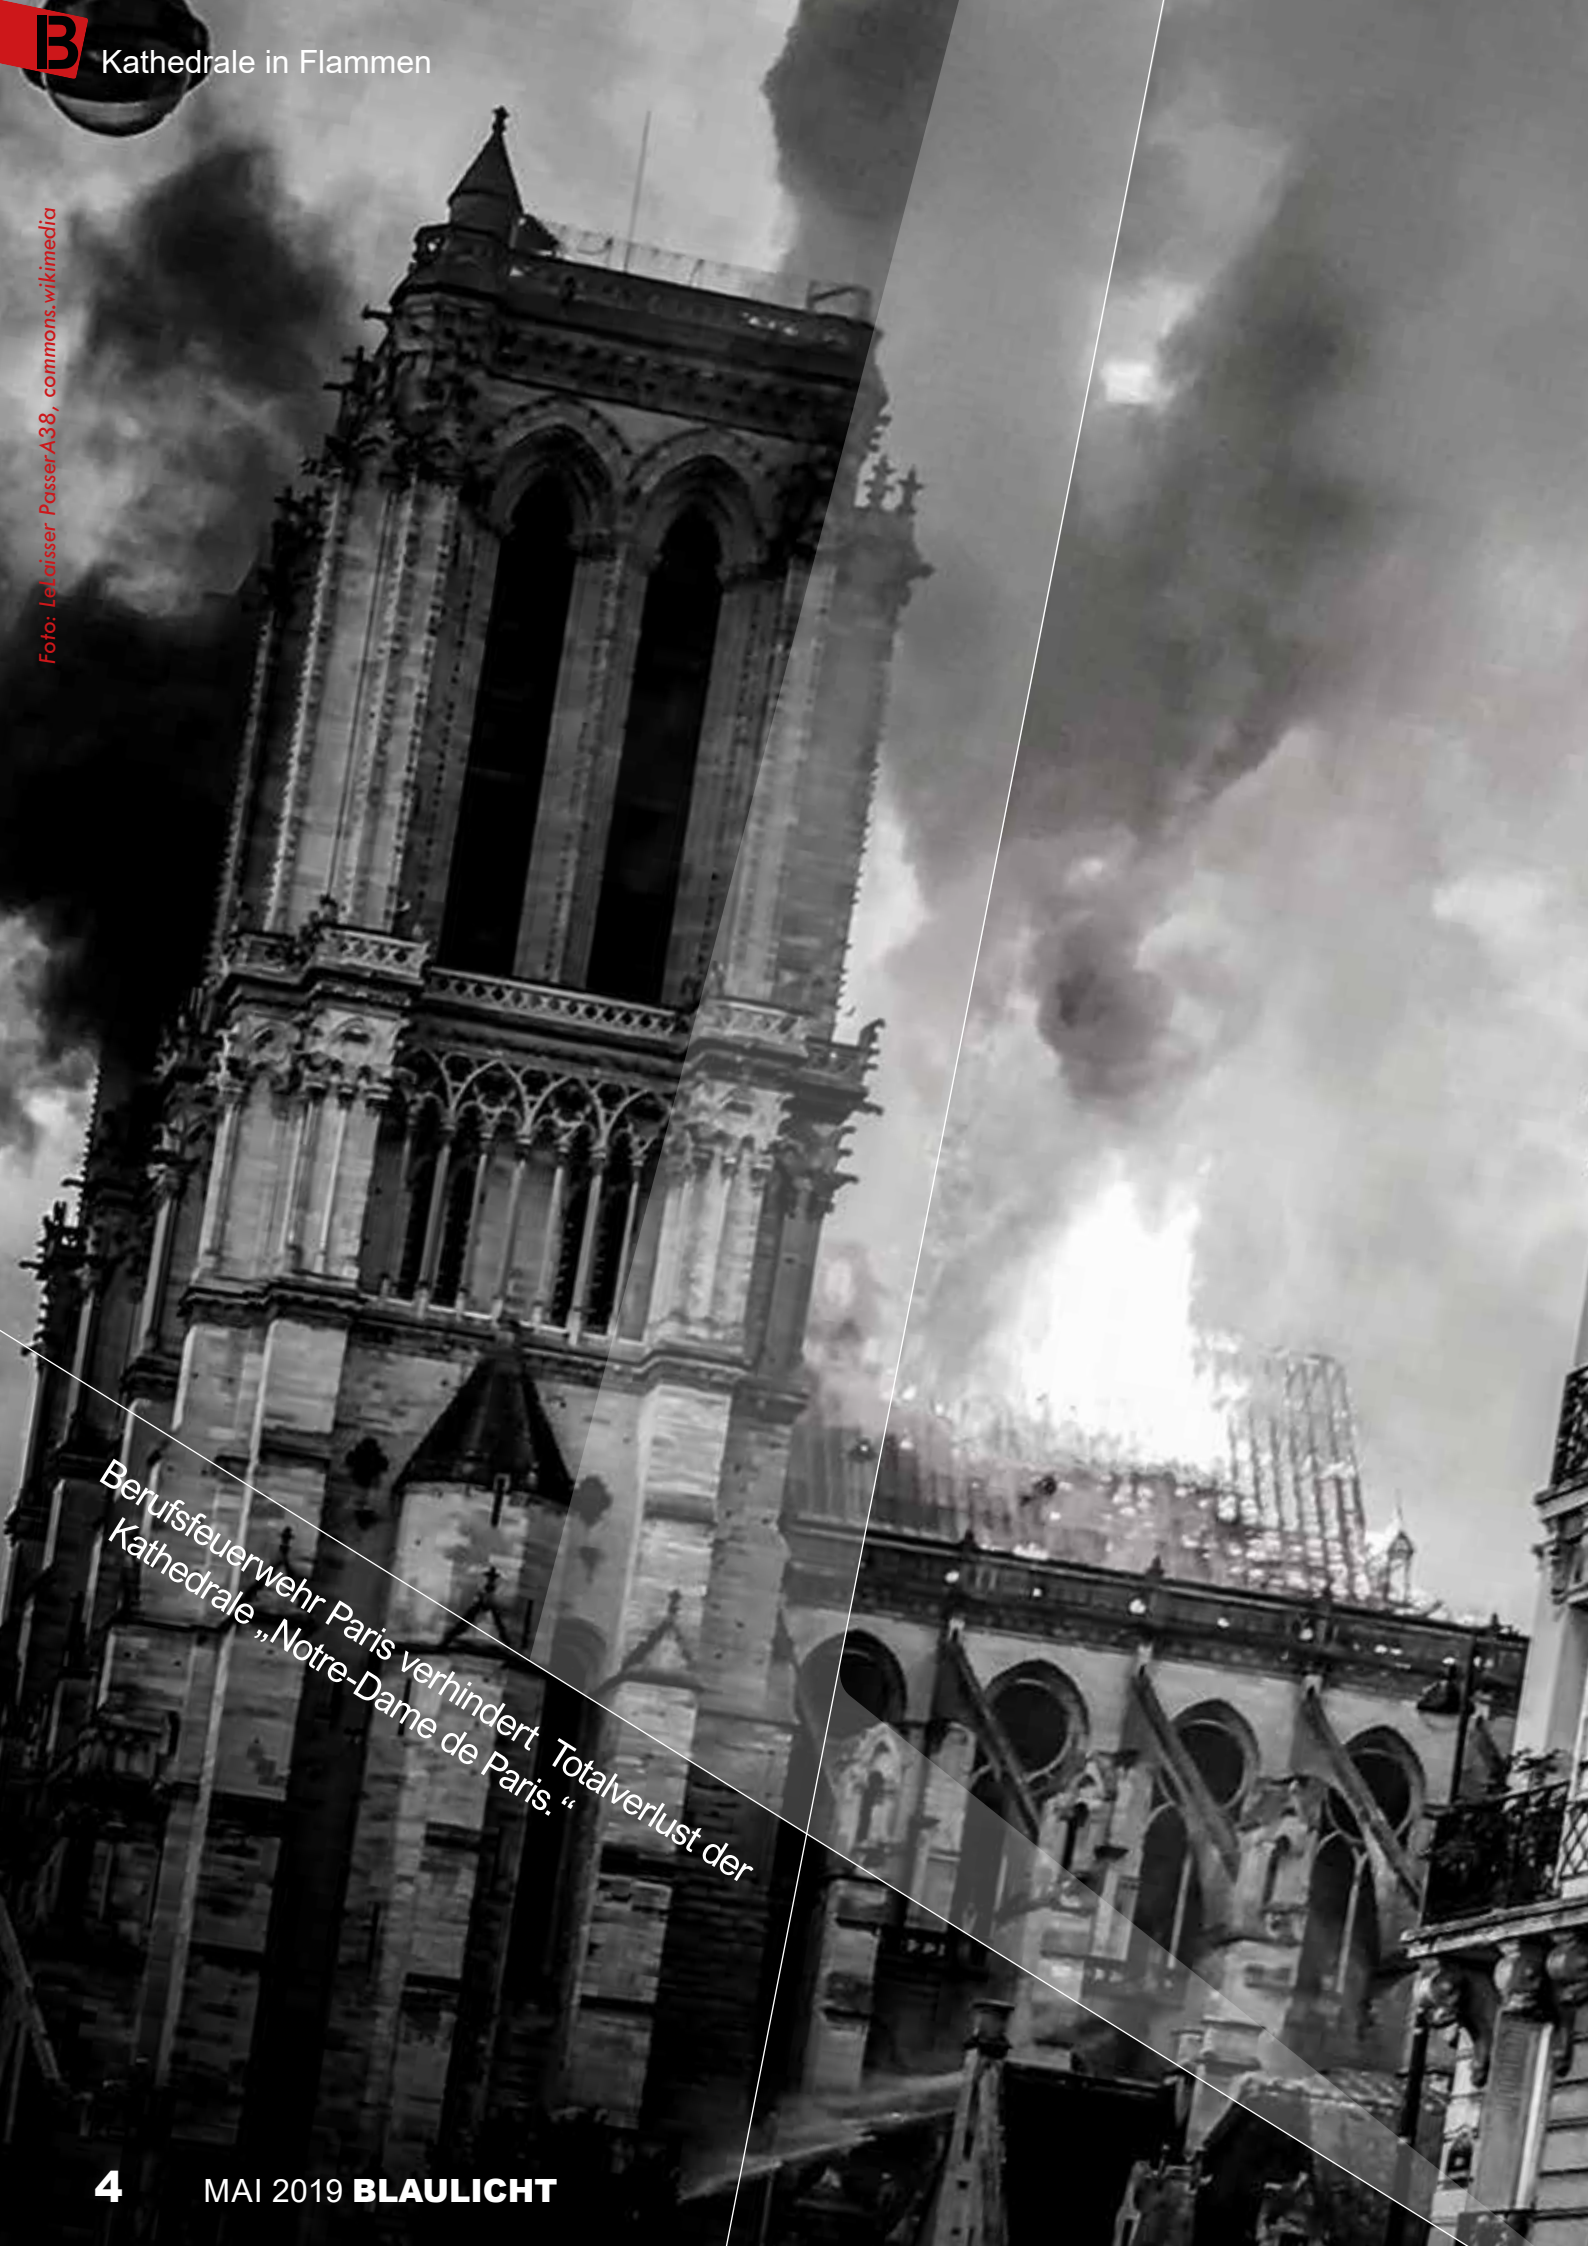
*Bild links:  
Ansicht des brennenden Dachstuhls von Süden, dicht an den Türmen der Westfassade, 19.51 Uhr.*

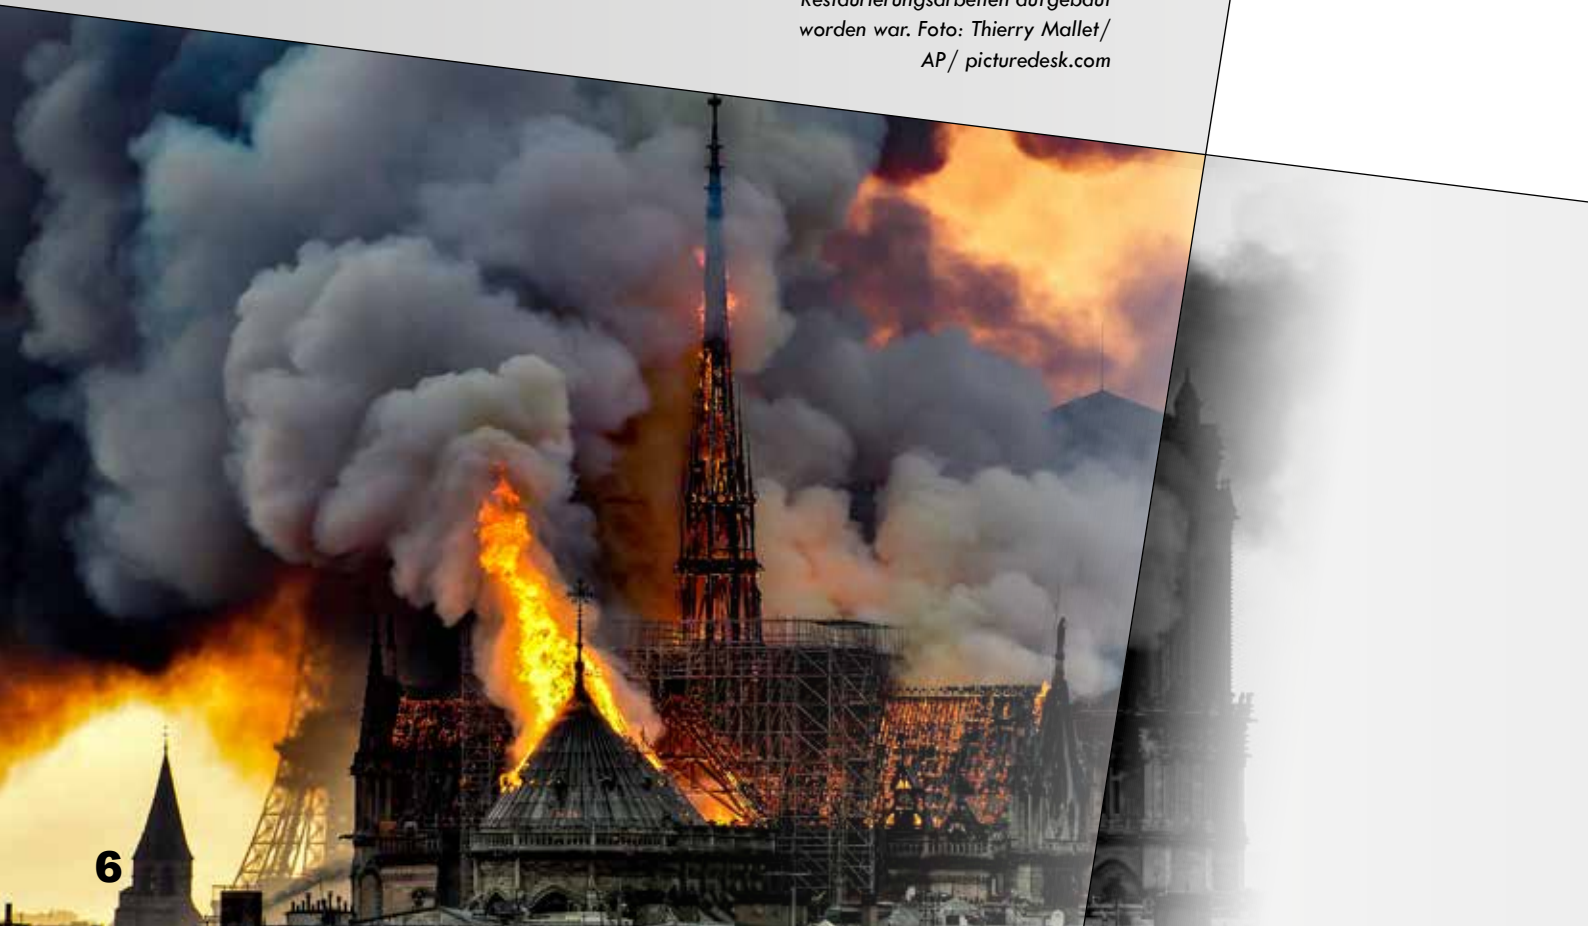
*Im Flammeninferno deutlich zu sehen: das im Bereich der Vierung und rund um den hölzernen Vierungsturm errichtete Arbeitsgerüst aus Stahlelementen, das für die Restaurierungsarbeiten aufgebaut worden war. Foto: Thierry Mallet/AP/ picturedesk.com*

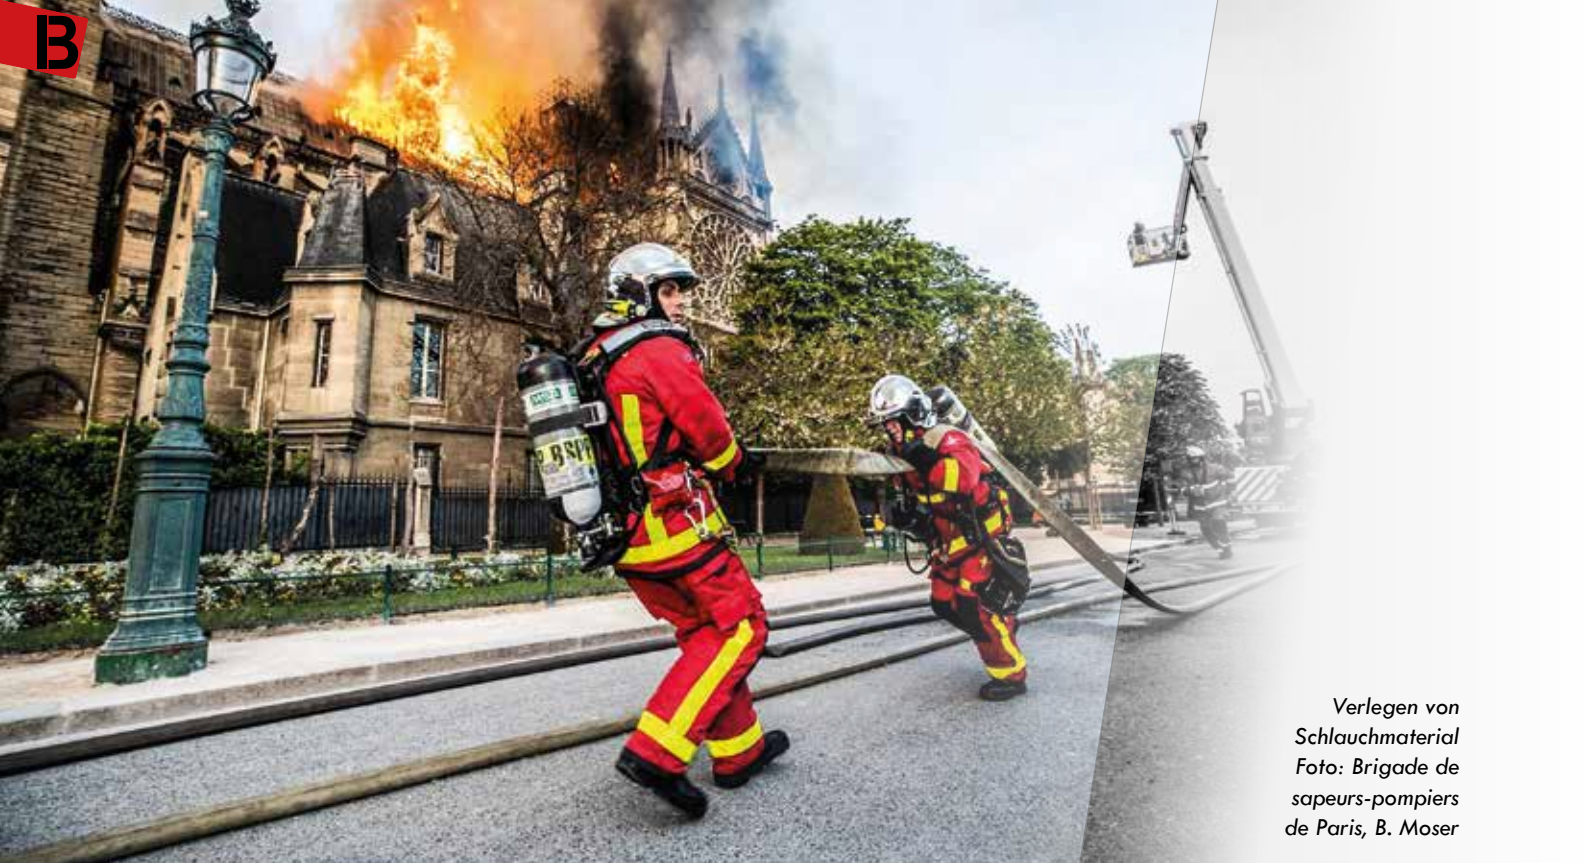
Verlegen von  
Schlauchmaterial  
Foto: Brigade de  
sapeurs-pompiers  
de Paris, B. Moser
