Text: ELFR Dr. Otto Widetschek

GRENFELL TOWER: ALLES DANEBEN!

**Brisanter Untersuchungsbericht
über eine Jahrhundertkatastrophe**

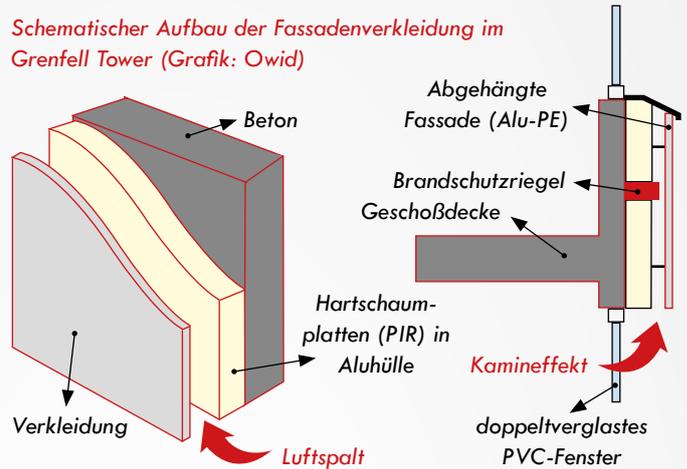
- **Außenverkleidung**
Aluminium-Sandwichplatten (je 3 mm) mit Polyethylen-Kern (PE). PE ist ein Thermoplast, der einen Schmelzpunkt zwischen 130 und 145 °C besitzt und dann brennend-tropfend abschmilzt. Bei etwa 660 °C schmilzt auch die Aluminium-Umhüllung und leitet den Brand in teuflischer Weise sowohl nach oben als auch nach unten weiter.
- **Luftspalt**
Zwischen der Außenverkleidung und der Wär-

Schematischer Aufbau der Fassadenverkleidung im Grenfell Tower (Grafik: Owid)

meisolierung war ein Standardlüftungsspalt (50 mm) vorhanden. Er hatte im Brandfall eine Art Kamincharakter und leitete den Brand nach oben rasch weiter. Außerdem wurde dadurch die Brandbekämpfung erheblich erschwert.

- **Wärmedämmung**
Die Dämmschicht bestand aus Polyisocyanurat-Platten (PIR) in einer Aluminiumblechhülle mit 150 mm Dicke. PIR ist ein mit Polyurethan (PUR) verwandter duroplastischer Kunststoff. Er wird im Gegensatz zu Polyethylen im Brandfall nicht flüssig, sondern verkohlt bei etwa 400 °C. Im Bereich dieser Wärmedämmplatten wurden Brandschutzriegel geschosswise eingebaut, welche jedoch beim Brand wirkungslos geblieben sind.
- **Stahlbetonfassade**
Die Stahlbetonhülle des Hochhauses war in Skelettbauweise errichtet worden. Die ursprüngliche Annahme, dass das Gebäude durch das Brandereignis in den oberen Stockwerken einstürzen könnte, hat sich gottlob nicht bewahrheitet.
- **Fenster**
Bei der Renovierung wurden doppelverglaste PVC-Fenster auf Ebene der PIR-Platten montiert. Es wird vermutet, dass in mehreren Fällen ein Brandübergreif über diese Konstruktion

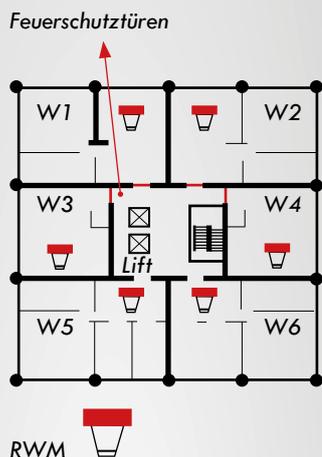
Grundriss des Grenfell Towers in Sinne von „Stay Put“ (Grafik: Owid).

Besonders kritisiert wurde die Londoner Feuerwehr auch wegen ihres Evakuierungskonzeptes. Wie viele andere Hochhäuser in Großbritannien und auch bei uns sollte der Grenfell Tower nämlich baulich so konzipiert werden, dass im Brandfall das sogenannte „Stay Put-Prinzip“ (Aufenthaltskonzept) angewendet werden kann. Die Idee dahinter: Wenn in einer Wohnung ein Feuer ausbricht, soll dieses durch entsprechend brandschutztechnisch dimensionierte Decken und Wände sowie Feuerschutztüren so lange lokalisiert werden, bis es von der Feuerwehr gelöscht wird. Es ist daher – unter dieser Annahme – nur die Räumung der betroffenen Wohnung notwendig, die anderen Personen müssen das Bauwerk nicht verlassen. Demnach gab es im Grenfell Tower auch – wie bereits erwähnt – keine zentrale Brandmelde- und Alarmanlage und nur ein innenliegendes Stiegenhaus. Darüber hinaus jedoch die „kriminelle“ brennbare Außenfassade.

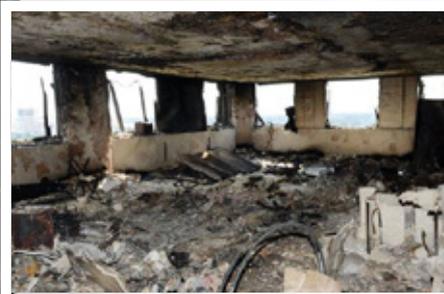
*In diesem Zimmer gab es Tote – wie ein Feuer in einem Krematorium.
Foto: Metropolitan Police*

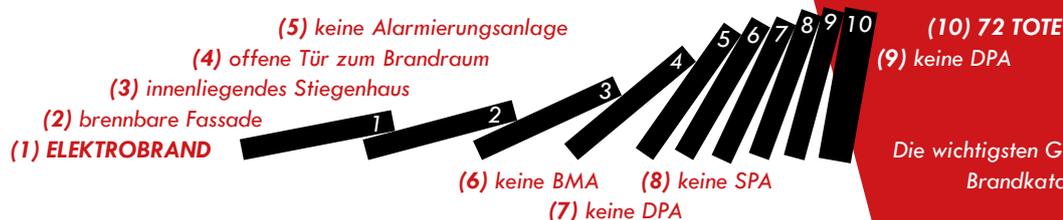
DOMINOEFFEKT

Das verheerende Feuer im Londoner Grenfell Tower, der im Jahre 1974 errichtet wurde, führt drastisch vor Augen, wie wichtig diese präventiven Vorkehrungen sind. Das Bauwerk stellte, so wie auch viele Hochhäuser aus dieser Zeit in unseren Breiten, eine typische Altlast dar. Hier kann wie am 14. Juni 2017 durch eine verhängnisvolle Fehlerkette ein Dominoeffekt auftreten, der zur finalen Katastrophe führt.

Die wichtigsten Glieder in der Fehlerkette der Brandkatastrophe vom Grenfell Tower.
Grafik: Owid
