VERHEERENDER BRAND IM ECO PARK

Vermutlich durch Selbstentzündung brach in der Nacht zum Donnerstag, dem 15. Juli, in einer Produktionshalle im Eco-Park in Wernersdorf/Wies ein verheerender Brand aus, der rund 6.000 Quadratmeter an Betriebsfläche vernichtete. Der größte Brandeinsatz in der Geschichte des BFV Deutschlands beschäftigte in Summe 28 Feuerwehren mit 307 Einsatzkräften.

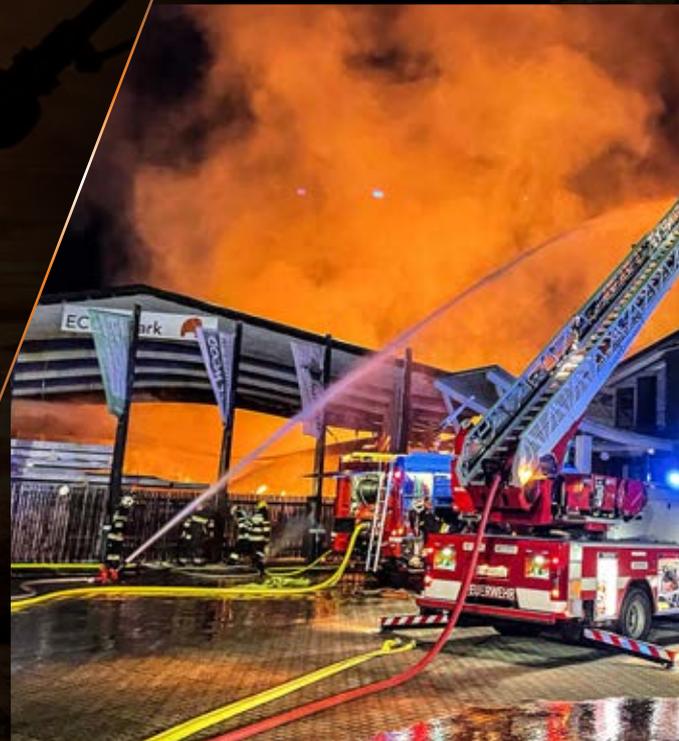
Mit massivem WASSEREINSATZ gelang es, die **BRANDAUSBREITUNG** zu verhindern

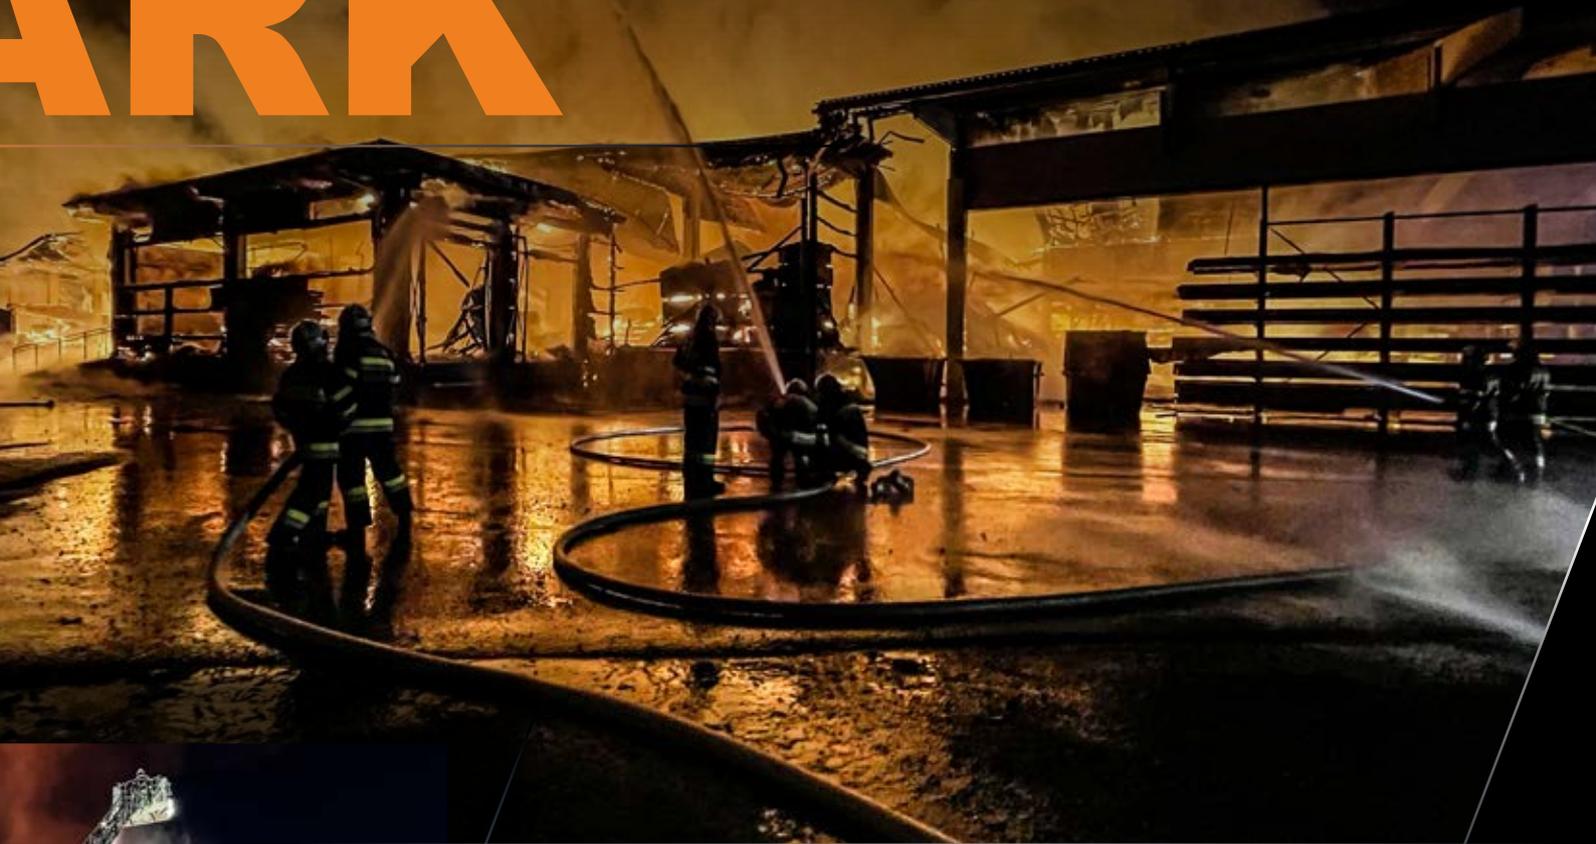
Eine Hallenfläche von
mehr als **11.000 QUADRATMETERN**
stand in **VOLLBRAND**

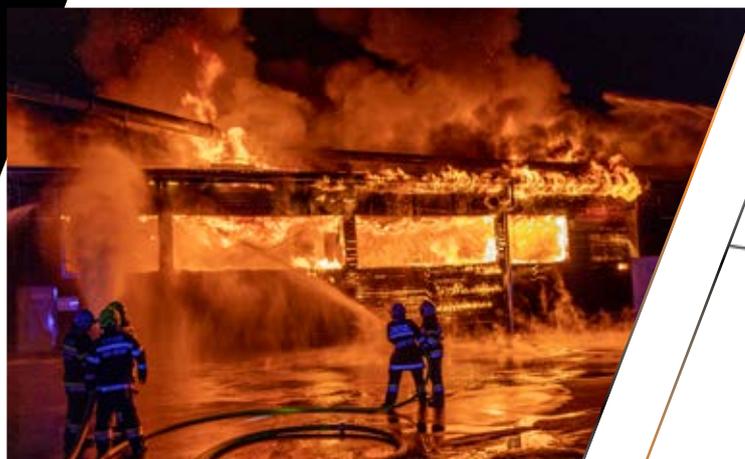
An einen Innenangriff war in den ersten Stunden nicht zu denken

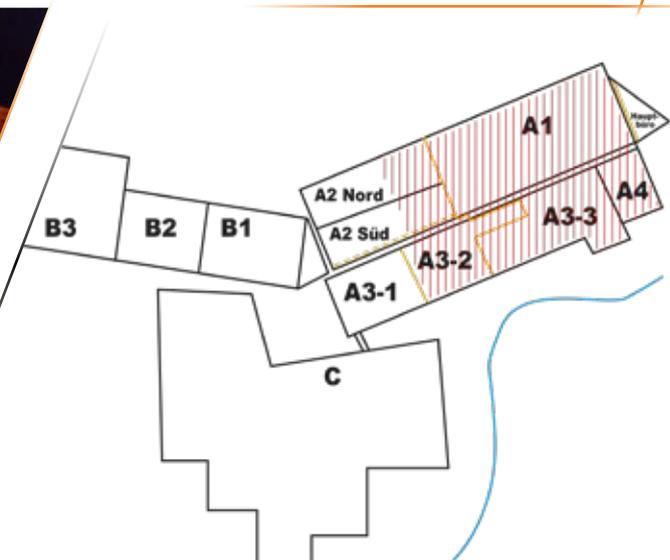
Lageplan: Weiße Sulm ——— Brandabschnitt
 (Legende) Löschvorhang - - - - - Brand |||||

Während man westseitig die Brandausbreitung an den brandabschnittsbildenden

Wänden Richtung Halle A3-1 verhindern konnte, griff dieser ostseitig von Halle A3-2 über die Brandwand auf Halle A3-3 über. Hier befand sich die Lackierstraße der Firma SECA und deren Holzlager, was dem Feuer natürlich reichlich Nahrung bot, zudem blies auch der Wind relativ stark in Richtung Osten. Außerdem konnte man die brandabschnittsbildenden Wände zwischen Halle A3-2 und Halle A3-3 zwar von der Südseite aus, aber nicht von der Nordseite aus schützen, womit die Brandausbreitung nicht mehr zu verhindern war. Letztlich griff der Brand dann noch von der Halle A1 auf die Halle A2 über. Hier konnten die Einsatzkräfte dann aber mit massivem Einsatz eine weitere Ausbreitung verhindern und einen Großteil der Halle A2 halten. Nach nur rund einer Stunde hatte der Brand den Hallenkomplex bis zur Halle A4 fast vollständig erfasst und sich ebenfalls nach Norden auf Halle A1 ausgebreitet. Mit dem späteren Übergreif auf Teile der Halle A2 stand eine Fläche von rund 140 x 80 m in Vollbrand. Aufgrund der Ausdehnung der Hallen konnte man teilweise nur mit Wasserwerfern eine entsprechende Reichweite erzielen, an einen Innenangriff war aufgrund der einsturzgefährdeten Dachkonstruktion in den ersten Stunden nicht zu denken. Zahllose C- und B-Rohre sowie Wasserwerfer standen im Einsatz, um die Brandintensität zu brechen. Erschwert wurde die Verhinderung der Brandausbreitung vor allem dadurch, dass die Reichweite der eingesetzten Rohre und Monitor kaum ausreichte, um den Brand über die gesamte Hallenbreite abzuriegeln, es blieben Schneisen, die trotz Einsatz von Nord- und Südseite vom Wasser nicht oder nur schwer erreicht wurden. Ostseitig wurde in weiterer Folge versucht, einen Brandübergreif von der Halle A1 zum Hauptbüro zu verhindern. Mit massivem Wassereinsatz, unter anderem von der Drehleiter

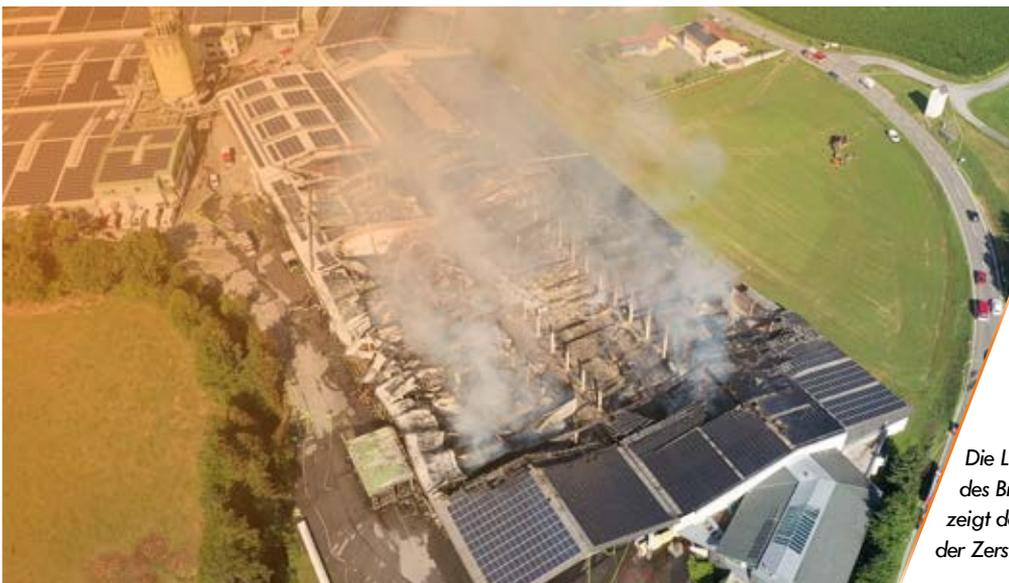
Die Luftaufnahme des Brandobjektes zeigt das Ausmaß der Zerstörung
