Die „London-Katastrophe“: Versuch einer

# FEUERINFERNO

Am 14. Juni 2017 brach kurz nach Mitternacht im so genannten *Grenfell Tower* in *London* ein Brand aus, der bereits jetzt Feuerwehrgeschichte geschrieben hat. Er zeigt erneut, dass der Brandschutz in Hochhäusern primär präventiv betrieben werden muss. Denn wenn der vorbeugende Brandschutz nicht stimmt, hat auch die beste Feuerwehr der Welt keine Chance! Dieser Bericht stellt eine Fernanalyse dieses Megaereignisses dar und soll uns zeigen, wo im Ernstfall unsere Einsatzgrenzen liegen.

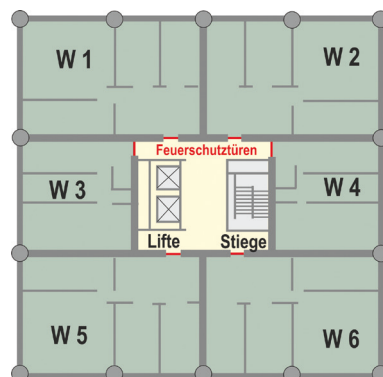
➤ Schematische Darstellung eines Regelgeschosses (Grafik: Owid).

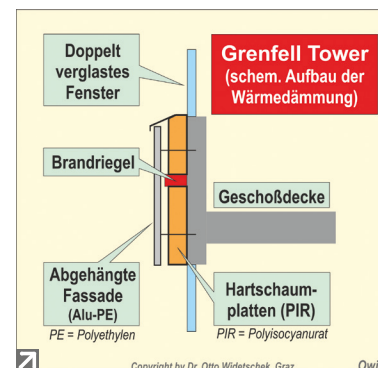
Durch die „Sandwich-Bauweise“ der brennbaren Fassadenkonstruktion konnte es zum Katastrophenbrand kommen (Grafik: Owid).

terlüfteten Fassade aus Aluminium-Verbundplatten in Sandwichbauweise verkleidet. Diese bestanden aus zwei Aluminiumblechen, die beidseitig im Schmelzverfahren auf einem Polyethylenkern (PE) aufgebracht sind.

hinterlüftete, brennbare Fassadenkonstruktion und Wärmedämmung aus Aluminium-Sandwichplatten führte beim gegenständlichen Katastrophenbrand zum Wärmestau und zu einem Kamineffekt. Dadurch kam es zu einem sich selbst erhaltenden Brand der Kunststoff-Dämmung, der die Ausbreitung des Feuers über viele Stockwerke innerhalb weniger Minuten begünstigte.

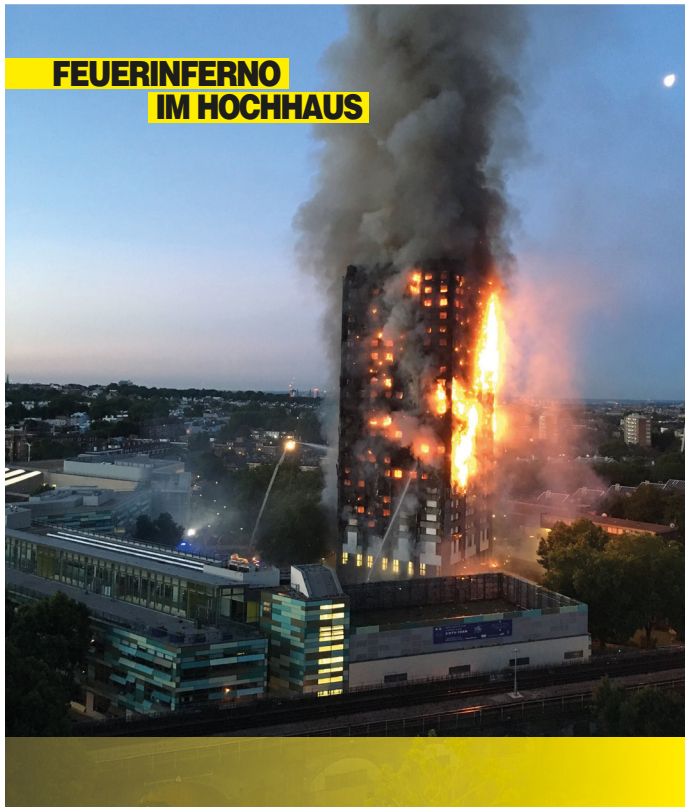
❑ Makaberes  
Feuerinferno  
in London:

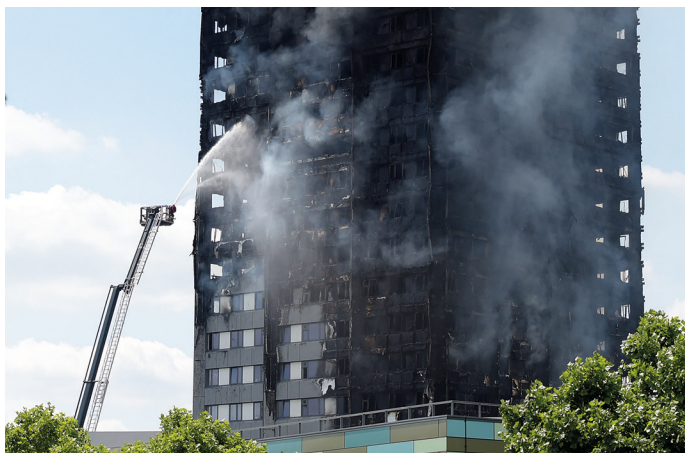
Machtlose  
Feuerwehr: Die  
oberen Geschosse  
werden mit den  
Rettungsmitteln  
der Feuerwehr  
nicht erreicht

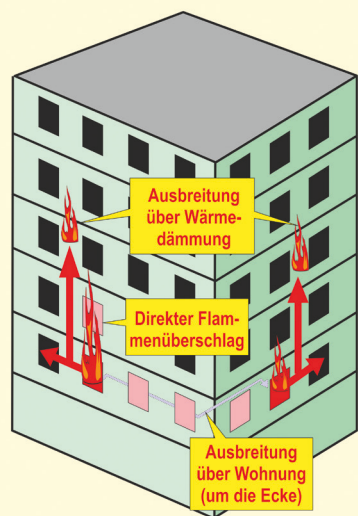
## Möglichkeiten der Brandausbreitung ("Vogelkäfig-Effekt")

Die vermutliche Brand- und Rauchausbreitung erfolgte wie in einem „Vogelhaus“ (Grafik: Owid).

Brandausbruch nach Mitternacht erfolgte und aufgrund der Sommerhitze viele Fenster und Türen offen standen. Das Hochhaus spielte im übertragenen Sinn die Rolle eines „Vogelhauses“, in welchem es keine Brand- und Rauchbarrieren gab. Es muss daher auch angenommen werden, dass sich die Flammen nicht nur über die Hochhausfassade, sondern über die einzelnen Wohneinheiten (hohe Brandlast) quasi vielfach „um die Ecke“ ausbreiten konnten.

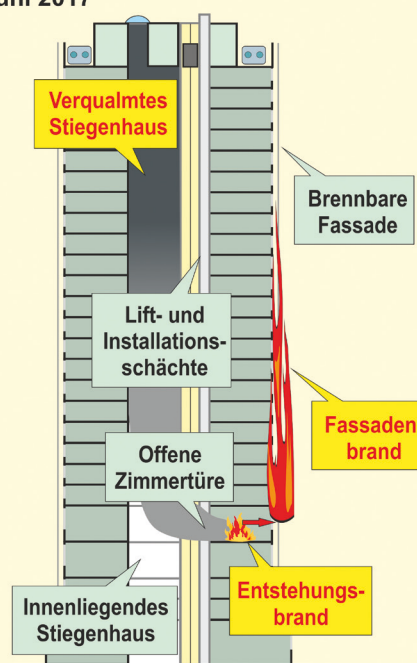
## Feuerinferno Grenfell Tower, London

Die Hauptursachen für das Feuerinferno im Grenfell Tower schematisch dargestellt (Grafik: Owid).

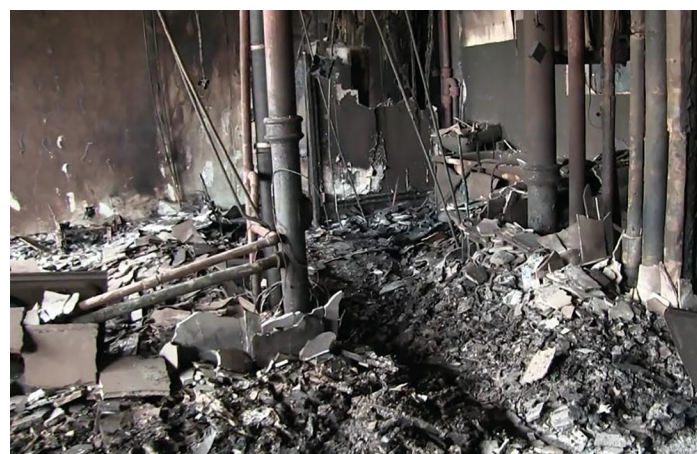
Über diese Installationsrohre hätte sich der Brand in obere Geschosse ausbreiten können (Bild: Metropolitan Police).

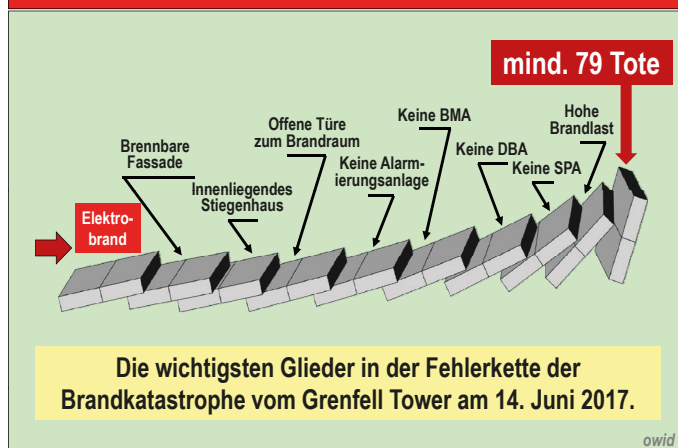
## Grenfell Tower

Eine anschauliche Darstellung dieses Mechanismus kann durch die sogenannte Dominotheorie gegeben werden: Eine Reihe hintereinander aufgestellter Dominosteine fällt kettenreaktionsartig um, wenn der erste Stein umgestoßen wird. Im vorliegenden Fall war das auslösende Moment ein Elektrobrand an einem Kühlschrank, und an die zehn „Dominosteine“, darunter die brennbare Fassadendämmung, haben schließlich zur Brandkatastrophe geführt.

Die Fehlerkette, welche zur Brandkatastrophe im Grenfell Tower geführt hat (Grafik: Owid).
