# Explosionskatastrophe im Marchfeld

## 1 Toter und 21 Verletzte in Gasübergabestation

**ELFR OSR UNIV.-LEKTOR  
DR. OTTO WIDETSCHKE, GRAZ**

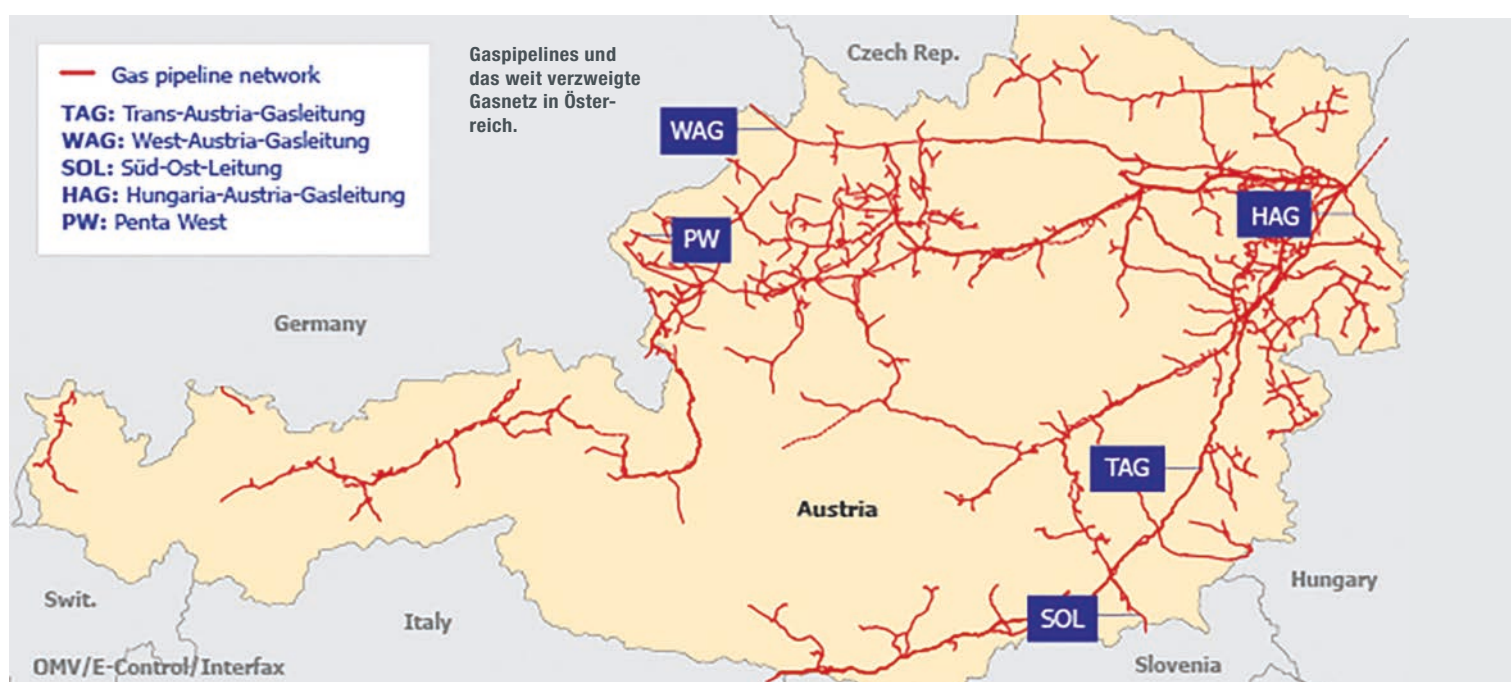
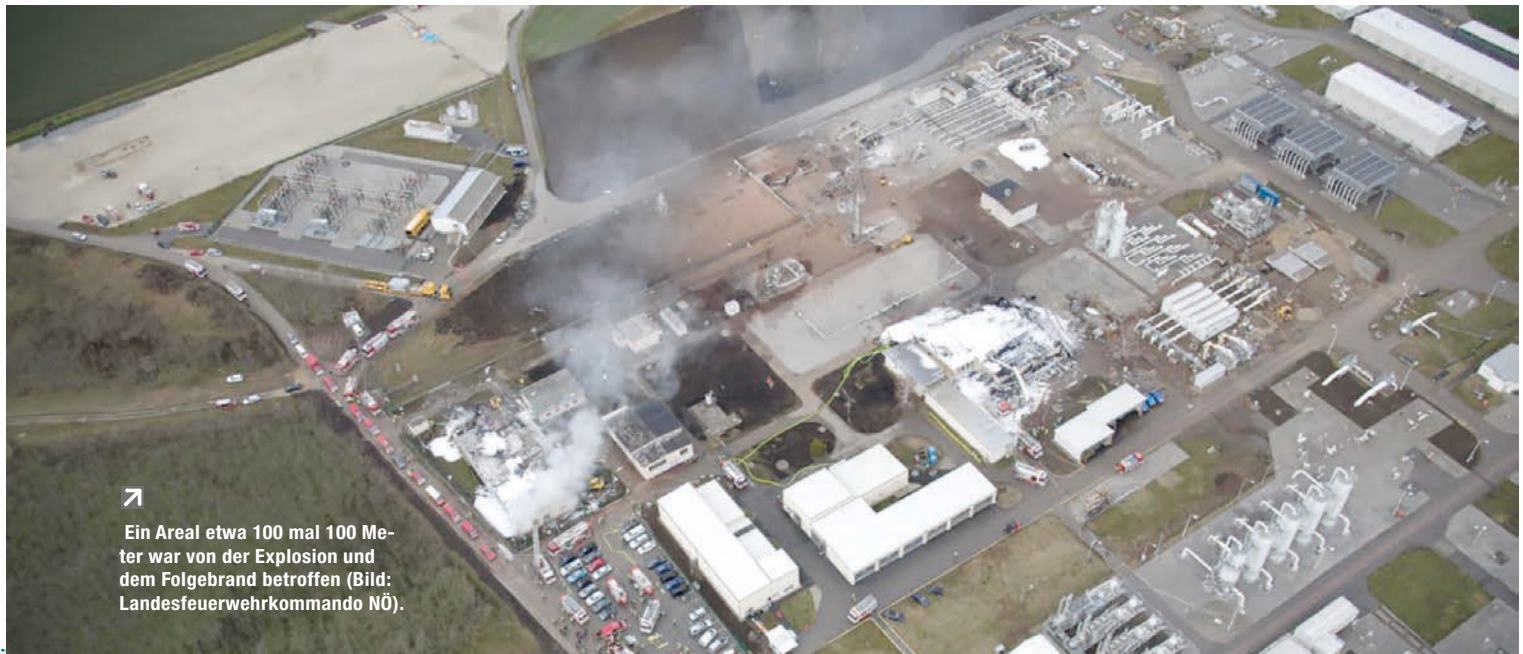
Ein Areal etwa 100 mal 100 Meter war von der Explosion und dem Folgebrand betroffen (Bild: Landesfeuerwehrkommando NÖ).

Die Explosion ereignete sich kurz vor 09.00 Uhr im westlichen Teil des 17 Hektar großen Areals. Vom Ereignis war ein Areal von etwa 100 mal 100 Metern betroffen. Hier wurden die Anlagenteile der Erdgasstation durch die Druckwelle der Explosion und den darauf folgenden Brand total zerstört. Das Feuer erfasste auch in der Folge sechs Objekte, die zum Teil in Vollbrand gerieten. Die Hitzewirkung war so enorm, dass abgestellte Autos in noch größerer Entfernung oberflächlich verschmorten. Der vom Brand betroffene Anlagenteil wurde von der Betreiberfirma im „kontrollierten Zustand“ heruntergefahren.

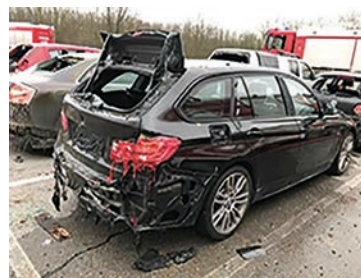
Hitzeschäden an einem PKW. Foto: APA

Vor allem die Hitze stellte die Helfer vor eine große Herausforderung. „Autos, die 150 Meter entfernt auf einem Parkplatz abgestellt waren, sind in Flammen gestanden“, so Feuerwehrsprecher *Franz Resperger*. Außerdem hätten Nebengebäude, Werkstätten, Büros und Lagerhallen umgehend Feuer gefangen. „Es sind Fenster oder auch Garagentüren zerschmolzen, also alles, was Kunststoff war, ist zerschmolzen“, sagte der Feuerwehrsprecher. Man kann damit rechnen, dass aufgrund der Explosion bis zu 1.000 Grad Celsius auf die Umgebung eingewirkt haben müssen.

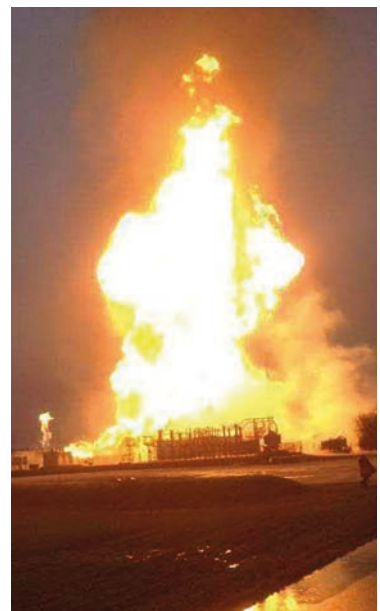
Eine Stichflamme von etwa 50 m Höhe. Foto: APA

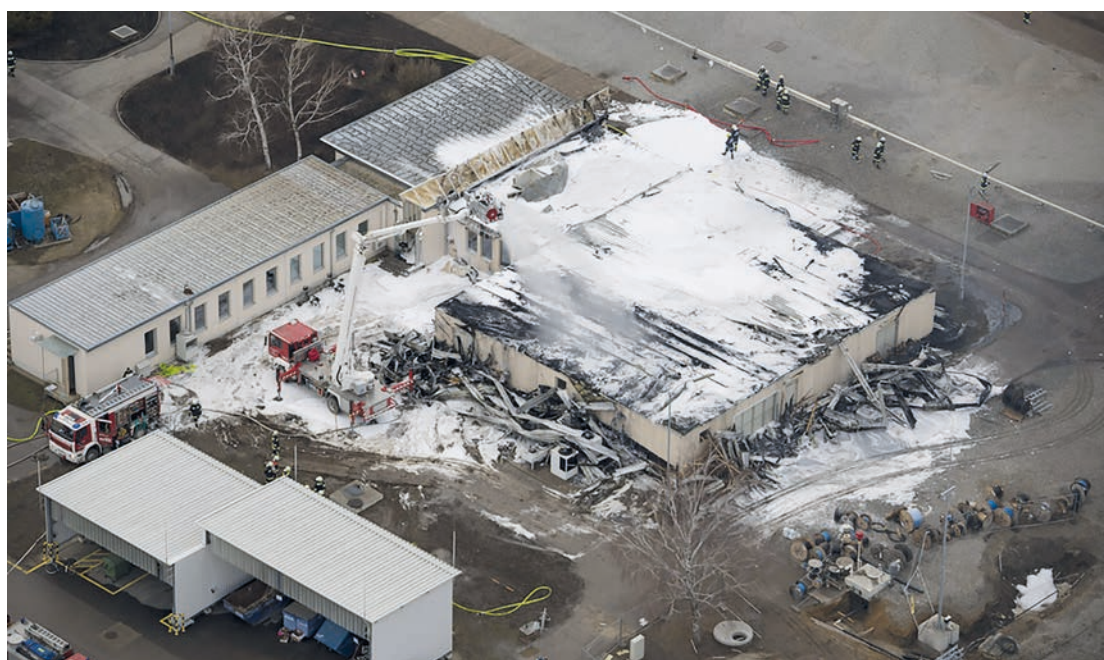
Der Brand griff auf insgesamt 6 Bauwerke über und konnte nur mit einem intensiven Wasser- bzw. Schaumangriff unter Kontrolle gebracht werden.

Massiver Schaum Einsatz bei der Bekämpfung der Gebäudebrände.

Zwischenzeitlich hatte sich jedoch der Brand bereits auf insgesamt sechs Bauwerke ausgebreitet, welche zum Teil in Vollbrand standen. Hier entschied man sich von Seiten der Einsatzleitung daher zu einem massiven Wasser- und in der Folge auch Schaumangriff. Kurz nach 15.00 Uhr konnte „Brand aus“ gemeldet werden. Aus Sicherheitsgründen wurde bis zum nächsten Tag eine Brandwache eingerichtet.

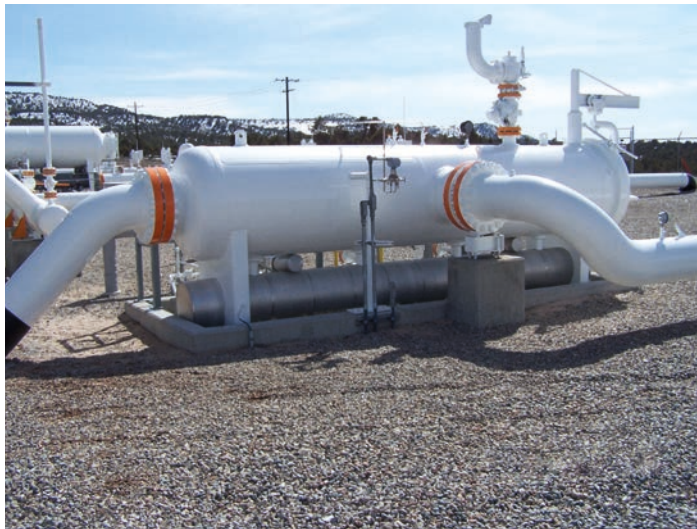
☒  
Grundständiger  
Aufbau eines Filterseparators  
(Symbolbild).

Der Sprecher der Staatsanwaltschaft Korneuburg, *Friedrich Köhl*, bestätigte noch kurz vor Weihnachten auf Anfrage des ORF Niederösterreich, dass nach Erstinformation des Sachverständigen ein Bolzen „mangelhaft befestigt“ gewesen sei. Diesbezügliche Hinweise hätten sich im Rahmen der Untersuchungen verdichtet.

Die ermittelnden Behörden würden demnach davon ausgehen, „dass die Verschlusskappe des Filterseparators das Unglück verursacht hat. Diese hatte sich gelöst und schlug mit großer Wucht gegen einen anderen Anlagenteil und hat auch diesen beschädigt. In weiterer Folge hat sich das dabei ausströmende Gas entzündet, wodurch es an den zwei Austrittsstellen zu einem Gasbrand gekommen ist“. Wer dafür verantwortlich ist, dass der Bolzen schlecht befestigt war, sei noch Gegenstand von Erhebungen, sagte *Köhl* weiter. Die Staatsanwaltschaft ermittelt wegen des Verdachts der fahrlässigen Gefährdung.
