BRAND KATASTROPHE in Pariser Hochhaus

In der Nacht zum 5. Februar 2019 kam es in Paris zu einem verhängnisvollen Großbrand in einem Hochhaus im 16. Arrondissement, welcher zehn Todesopfer und über 30 Verletzte forderte.

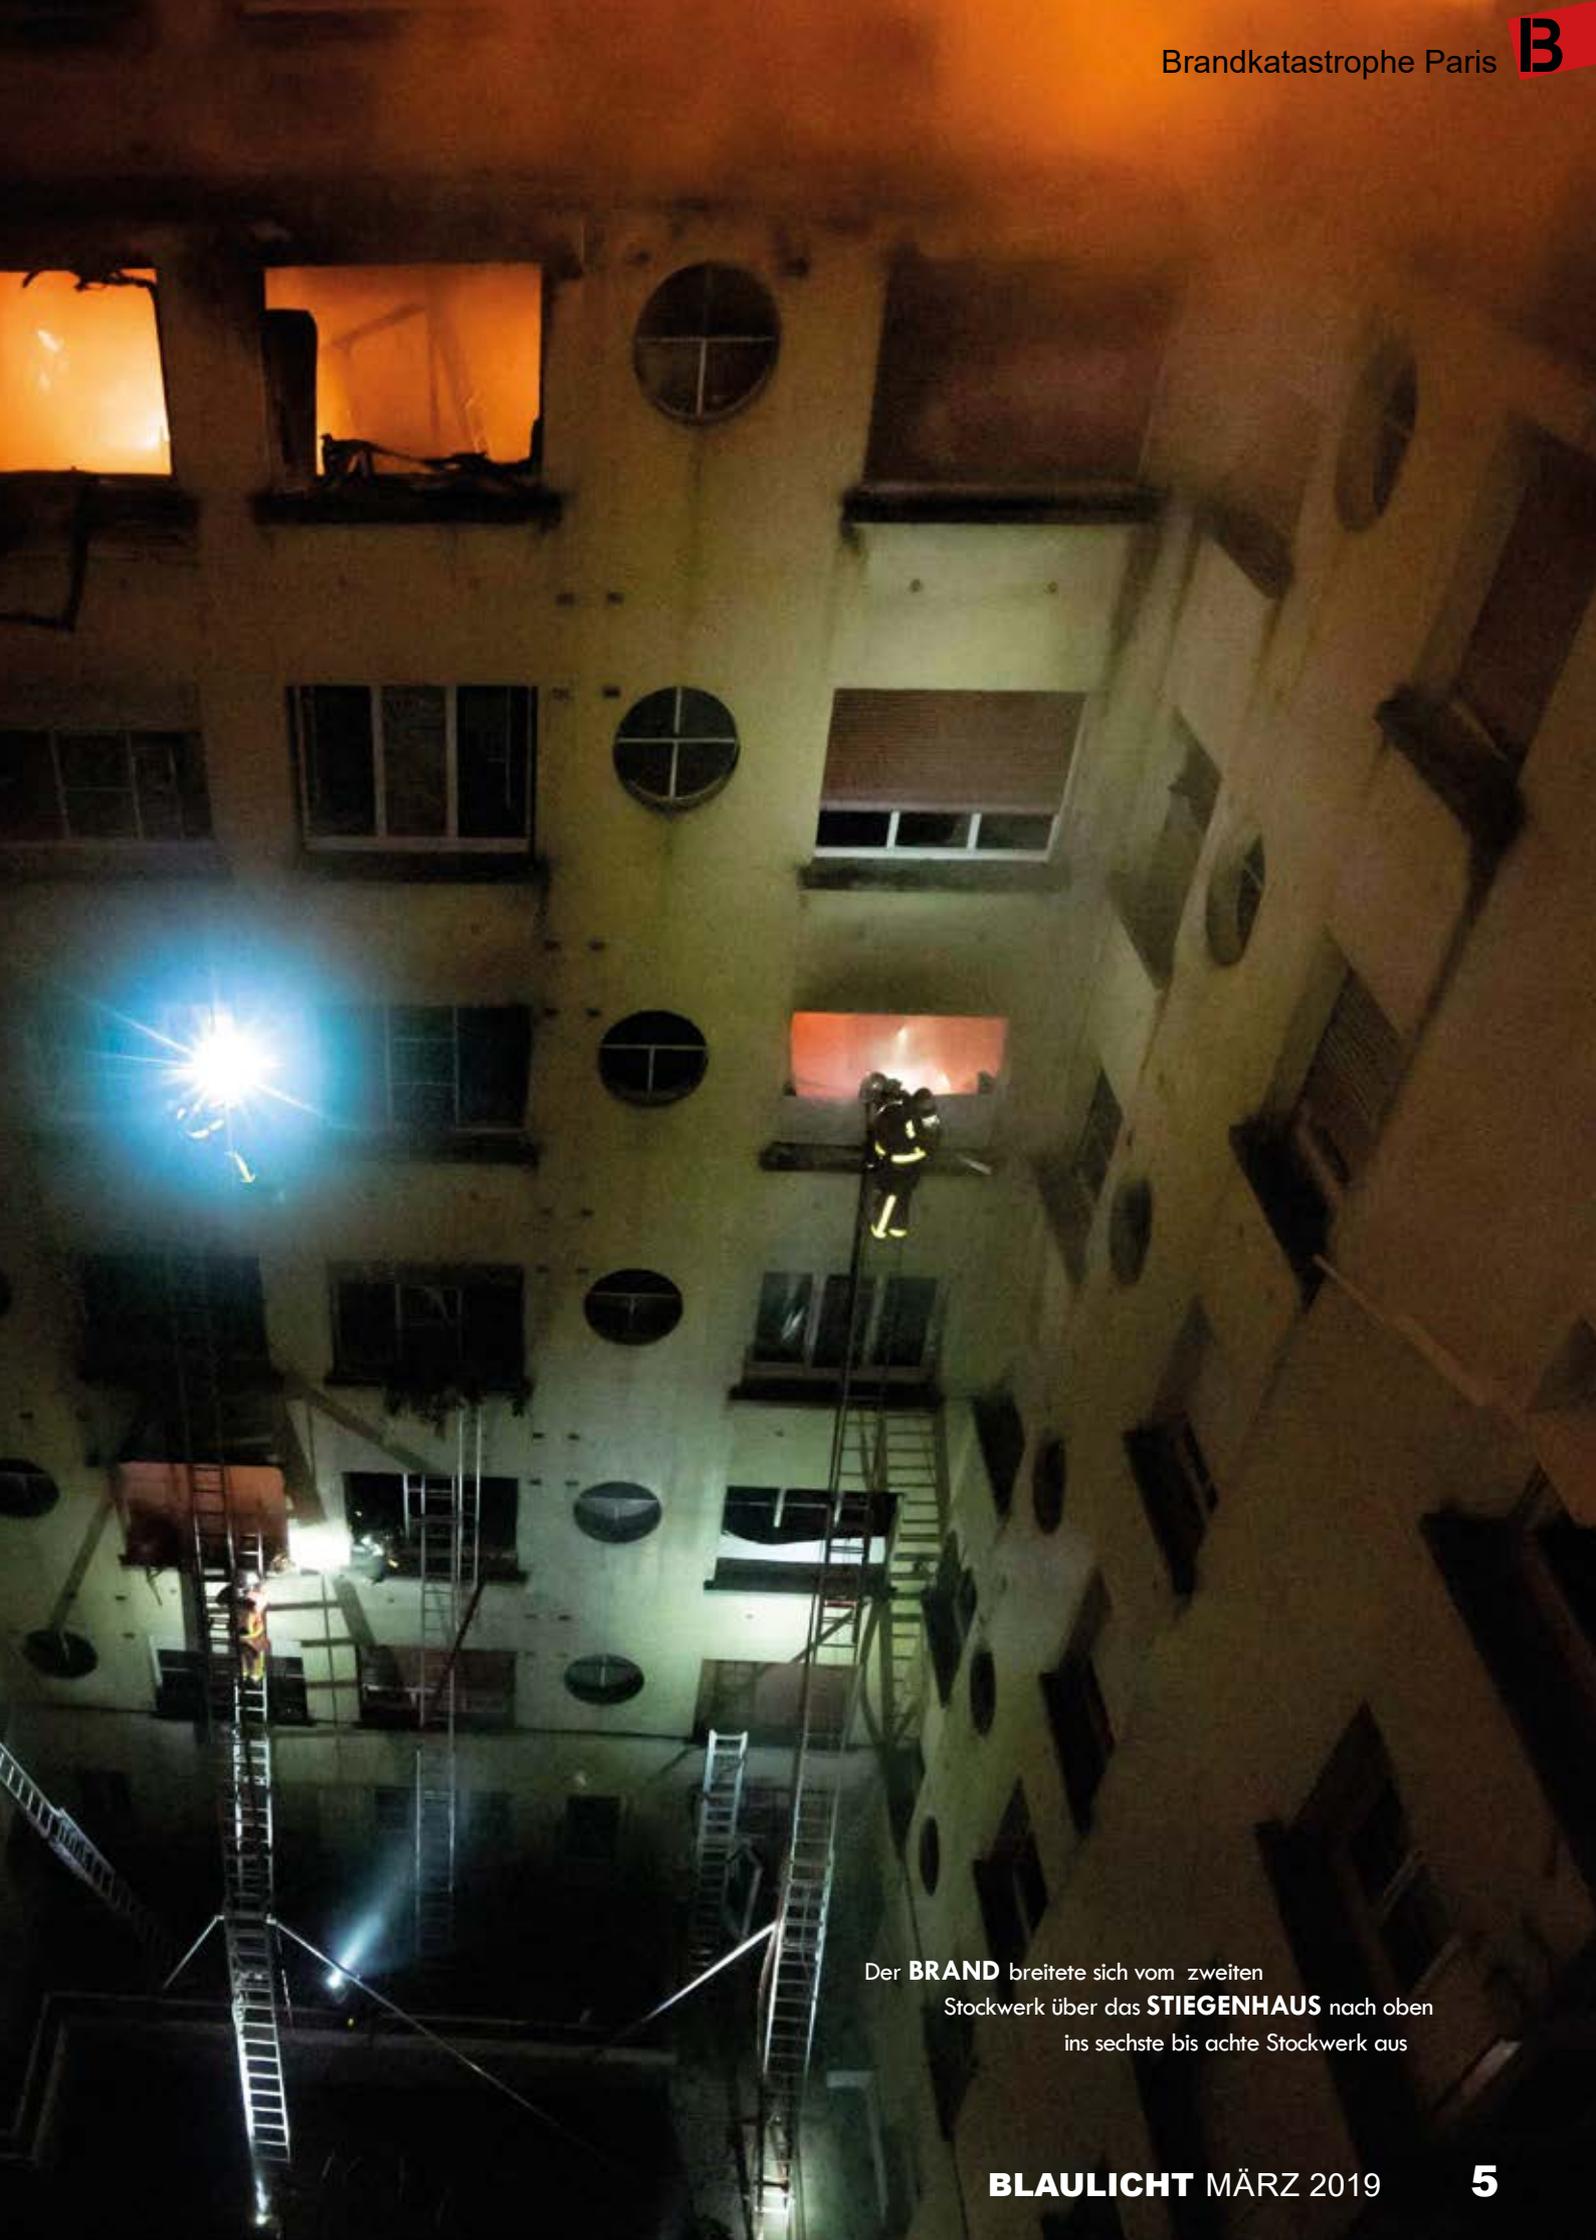
Der **BRAND** breitete sich vom zweiten Stockwerk über das **STIEGENHAUS** nach oben ins sechste bis achte Stockwerk aus

Im vorliegenden Fall befand sich der Brandherd nicht – wie üblich – in einer Wohnung, sondern im Stiegenhaus. Hier hatte eine psychopathische Person aus nichtigen Gründen in der zweiten Etage einen Brand gelegt, wodurch der primäre Fluchtweg von vornherein für die Bewohner der höheren Stockwerke nicht mehr benutzt werden konnte. Sie saßen in der Falle!

Brandes und einen auftretenden Kamineffekt nach oben ausbreiten. Möglicherweise gab es hier auch brennbare Lagerungen, welche dies begünstigt hätten (kann aufgrund von Bildern, die im Internet kursierten, nur vermutet werden). Durch den im oberen Teil des Stiegenhauses auftretenden großen Wärmestau wurden die Wohnungstüren nach einiger Zeit zerstört, und der Brand konnte die sechste bis achte Etage fast vollständig erfassen.

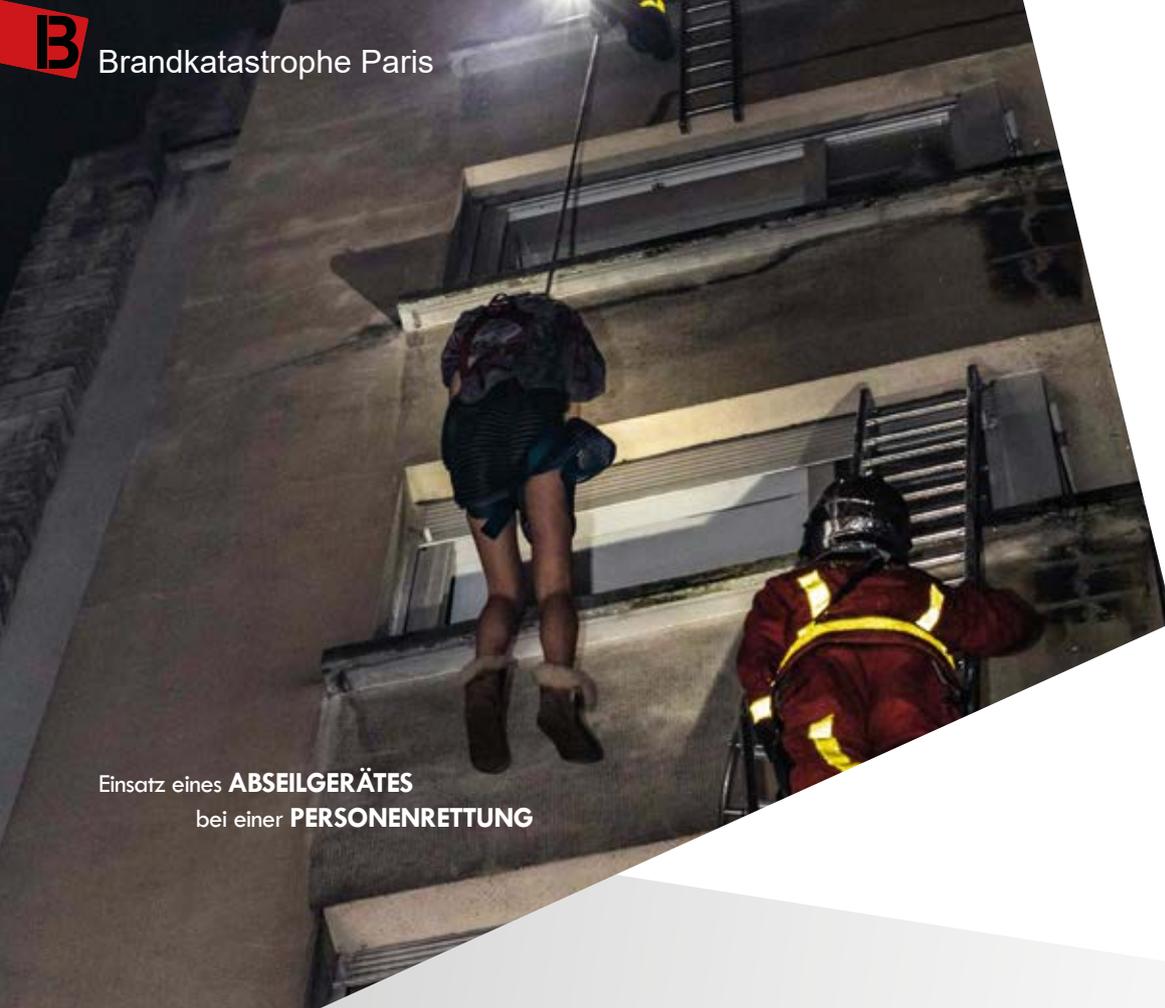
Einsatz eines **ABSEILGERÄTES**
bei einer **PERSONENRETTUNG**

hatte keine Zufahrtsmöglichkeit für Drehleitern und andere Hubrettungsgeräte. Durch diese fatale Lage konnten die Feuerwehrkräfte lediglich tragbare Rettungsmittel, wie Schiebe- und Hakenleitern sowie Abseilgeräte, für die Menschenrettung einsetzen. In diesem Fall war daher auch die Spezialeinheit der Höhenretter der Berufsfeuerwehr stark gefordert, deren Mitglieder jedoch über 40 Menschen retten konnten.

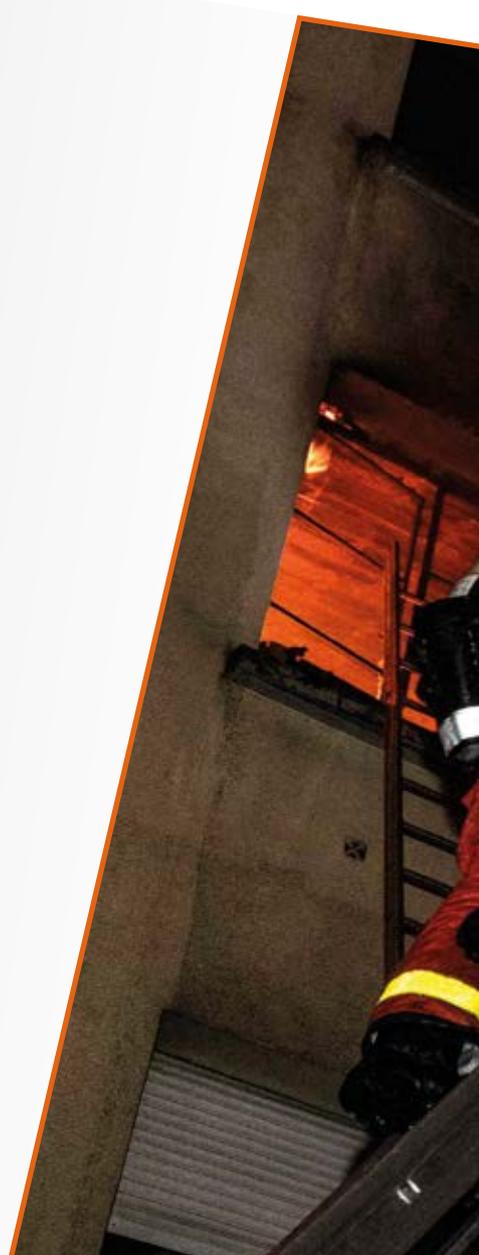
Der **BRAND** in den oberen drei Stockwerken
war schwer zu **LÖSCHEN**

In den Wohnungen selbst konnte sich durch die vielen brennbaren Einrichtungsgegenstände (darunter Kunststoffe aller Art) relativ rasch ein Vollbrand entwickeln. Die vorhandenen hohen Brandlasten mit thermoplastischen Kunststoffen führten zu Temperaturen um die 1.000 °C und sehr bald zu einem Feuersprung (Flashover). Die aus den Fenstern der oberen Stockwerke herausschlagenden mächtigen Flammen waren auch im vorliegenden Brandfall der Beweis dafür.

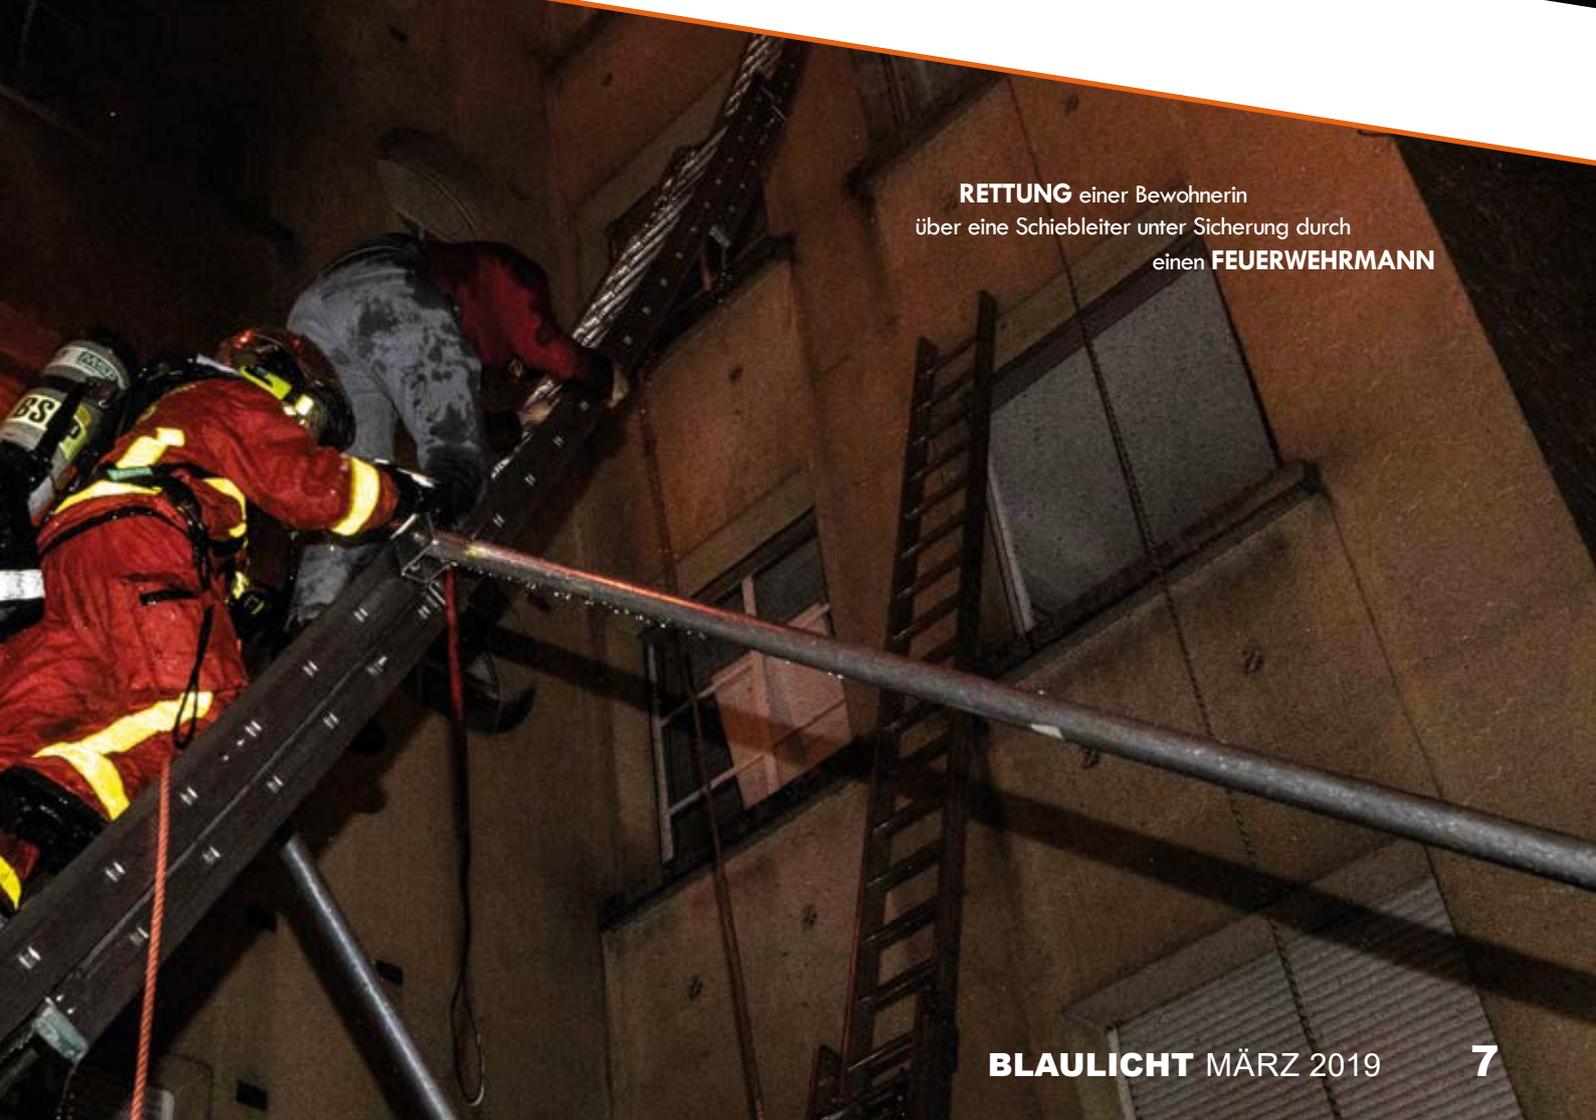
Mithilfe von **SCHIEB- UND HAKENLEITERN** musste die **MENSCHENRETTUNG** erfolgen
