# GASHERMINE

legte Haus in  
Schutt und Asche

# LANGENZERSDORF: EXPLOSION FORDERTE EINEN TOTEN UND SECHS VERLETZTE

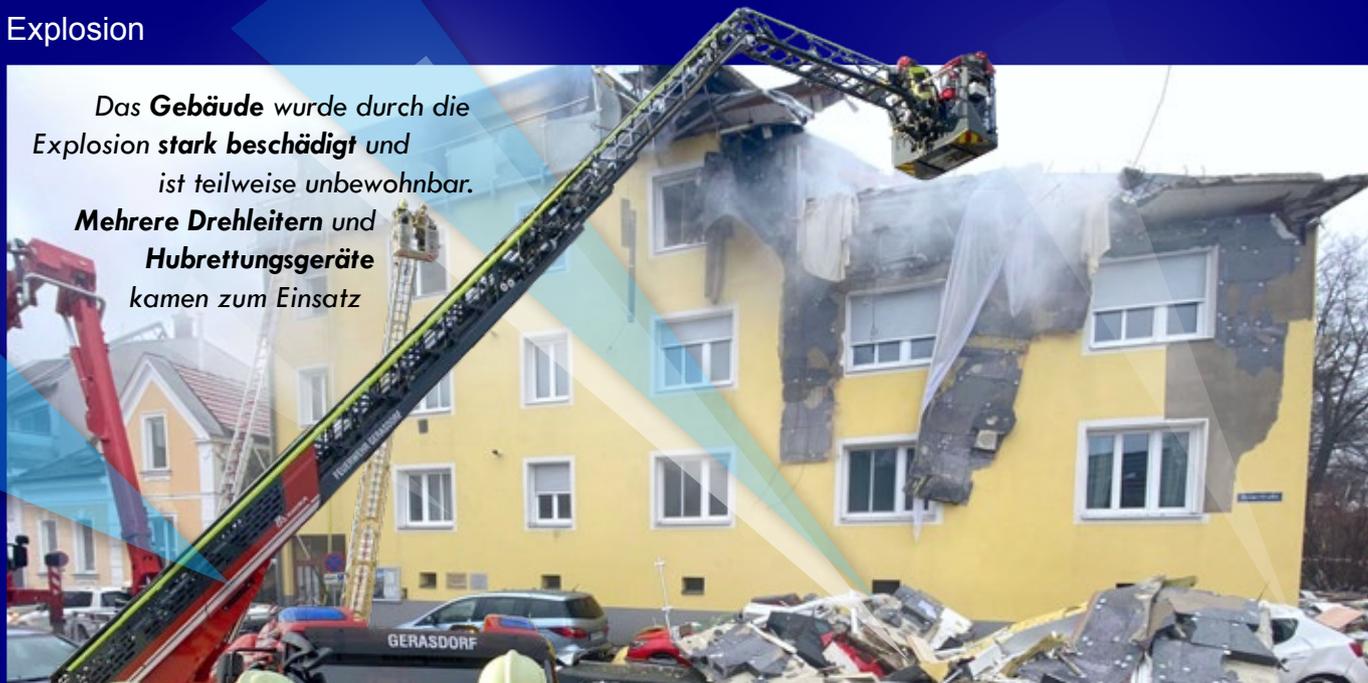
Nach der **Explosion** entwickelte sich in diesem oberen Bereich ein **Brand**, der nach der **Rettung einer Person** durchzündete

Das **Gebäude** wurde durch die Explosion **stark beschädigt** und ist teilweise unbewohnbar. Mehrere Drehleitern und Hubrettungsgeräte kamen zum Einsatz

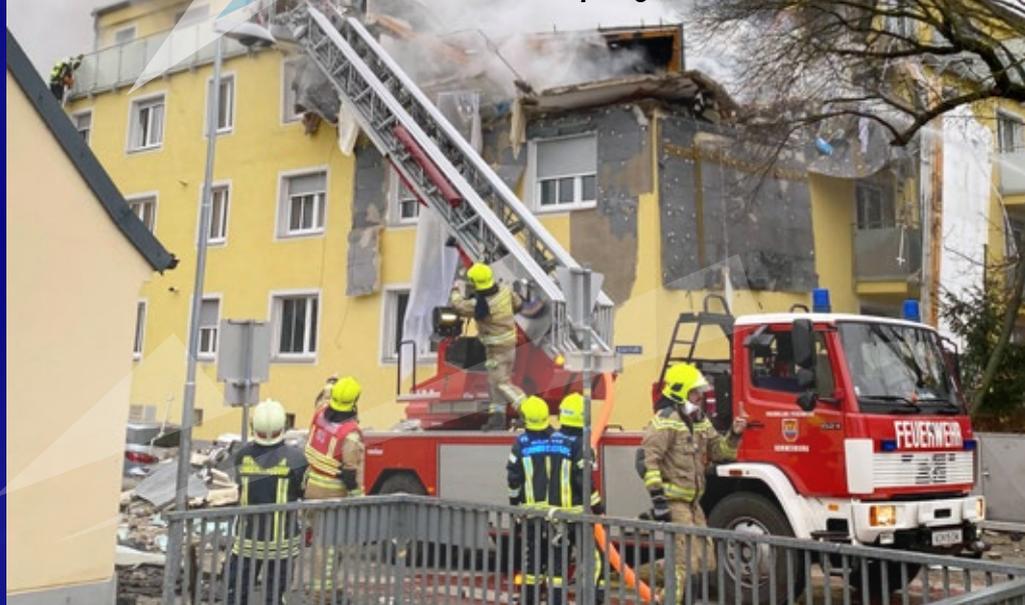
## Die Drehleiter Korneuburg bei der Brandbekämpfung

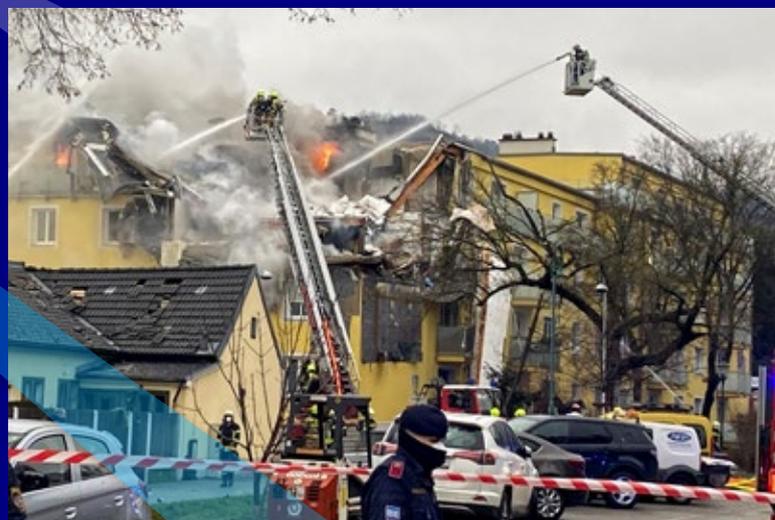
Ein Großaufgebot an Feuerwehrrkräften bekämpfte beim „Gottfried Kotvojs Hof“ den Brand  
Foto: Alexandra Schwarz-Goerlich/Reuters/picturedesk.com

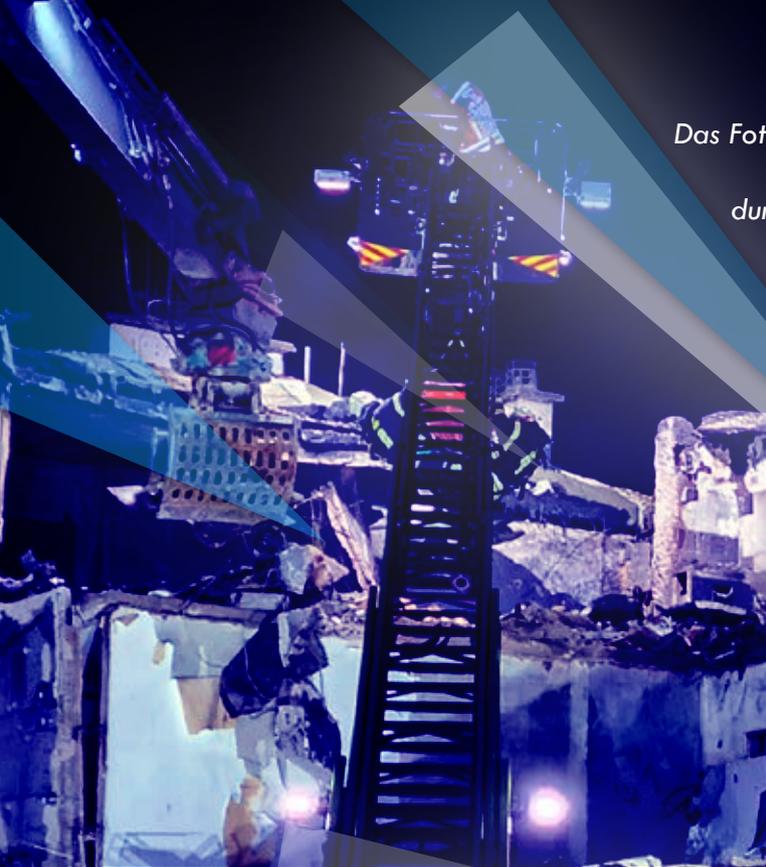
Das Foto zeigt die dramatische Zerstörung durch die Wucht der Detonation

Dem Einsatzleiter bot sich ein dramatisches Bild: Der obere Teil des Wohnbaus wurde durch die Wucht der Detonation komplett zerstört. Weggeschleuderte Trümmer hatten sich in einem Umkreis von Dutzenden Metern verteilt. Durch die Explosion hatte sich auch ein Brand gebildet, der sich rasch ausgebreitet hatte.

Beim „Gottfried Kotvojs Hof“ handelt es sich um einen Betonplattenbau mit Flachdach aus den 1950er-Jahren. Die drei Gebäudeteile sind untereinander verbunden, das Gebäude verfügt über insgesamt drei Hauptstiegen. Wie man im Lauf des Einsatzes feststellte, waren wegen der massiven Detonation die Verbundlaschen der Betonplatten in Mitleidenschaft gezogen worden. Deshalb befürchtete man, dass die Statik ein ernstes Problem bei den weiteren Einsatzmaßnahmen darstellen würde. Der Gebäudeteil bei Stiege eins war am schlimmsten betroffen. In einer ersten Meldung wies der Pressesprecher des LFV Niederösterreich, Franz Resperger, darauf hin, dass die Wohnungen im dritten und vierten Stock des Gebäudeteils bei Stiege eins völlig verwüstet worden waren.
