GROSSBRAND
in einer **RECYCLINGFIRMA**
in St. Michael (19. Juli 2021).
Foto: BFVLE/Riemelmoser

IN RECYCLING ANLAGEN

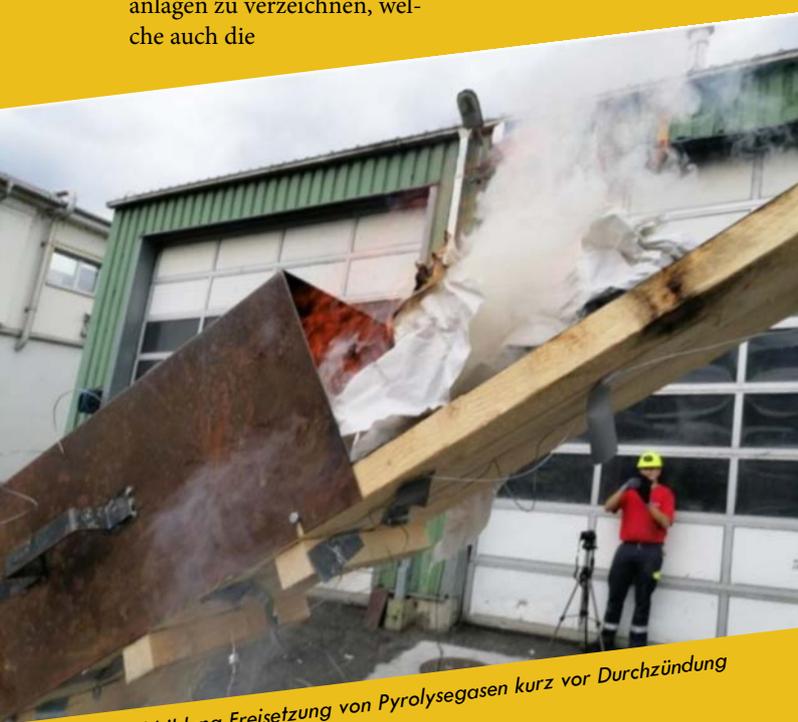
Abbildung Freisetzung von Pyrolysegasen kurz vor Durchzündung

viel stärker an die Oberfläche an und erhitzen diese. Die Pyrolysegase strömen den Graben entlang und erwärmen zusätzlich das brennbare Gut, bis es zu einer Durchzündung kommt. Verstärkt durch den Kamineffekt, kommt es zu einer Stichflammenbildung am Ausgang des „Tunnels“ bzw. der Abdeckung. Dies ist auch in den Abbildungen gut erkennbar.

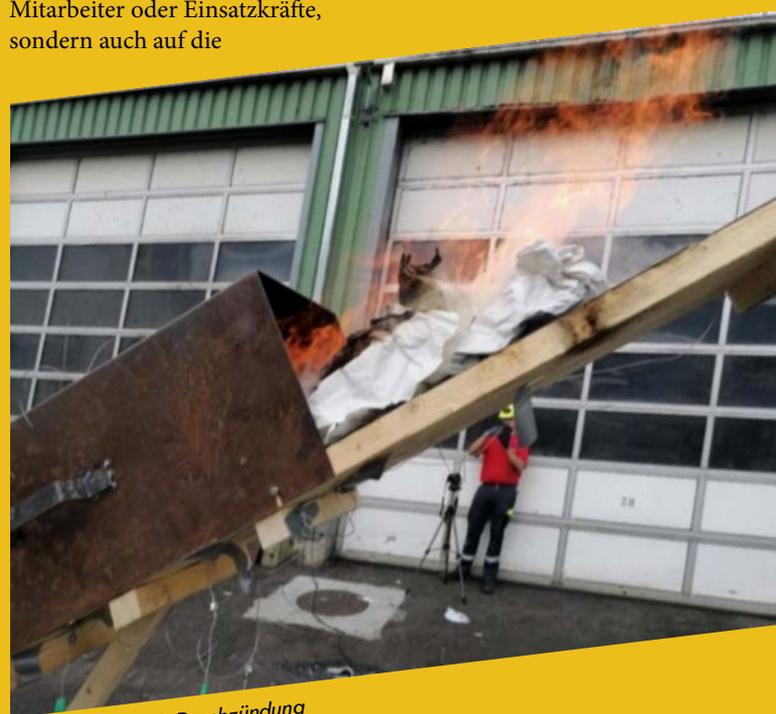
Stichflamme nach Durchzündung

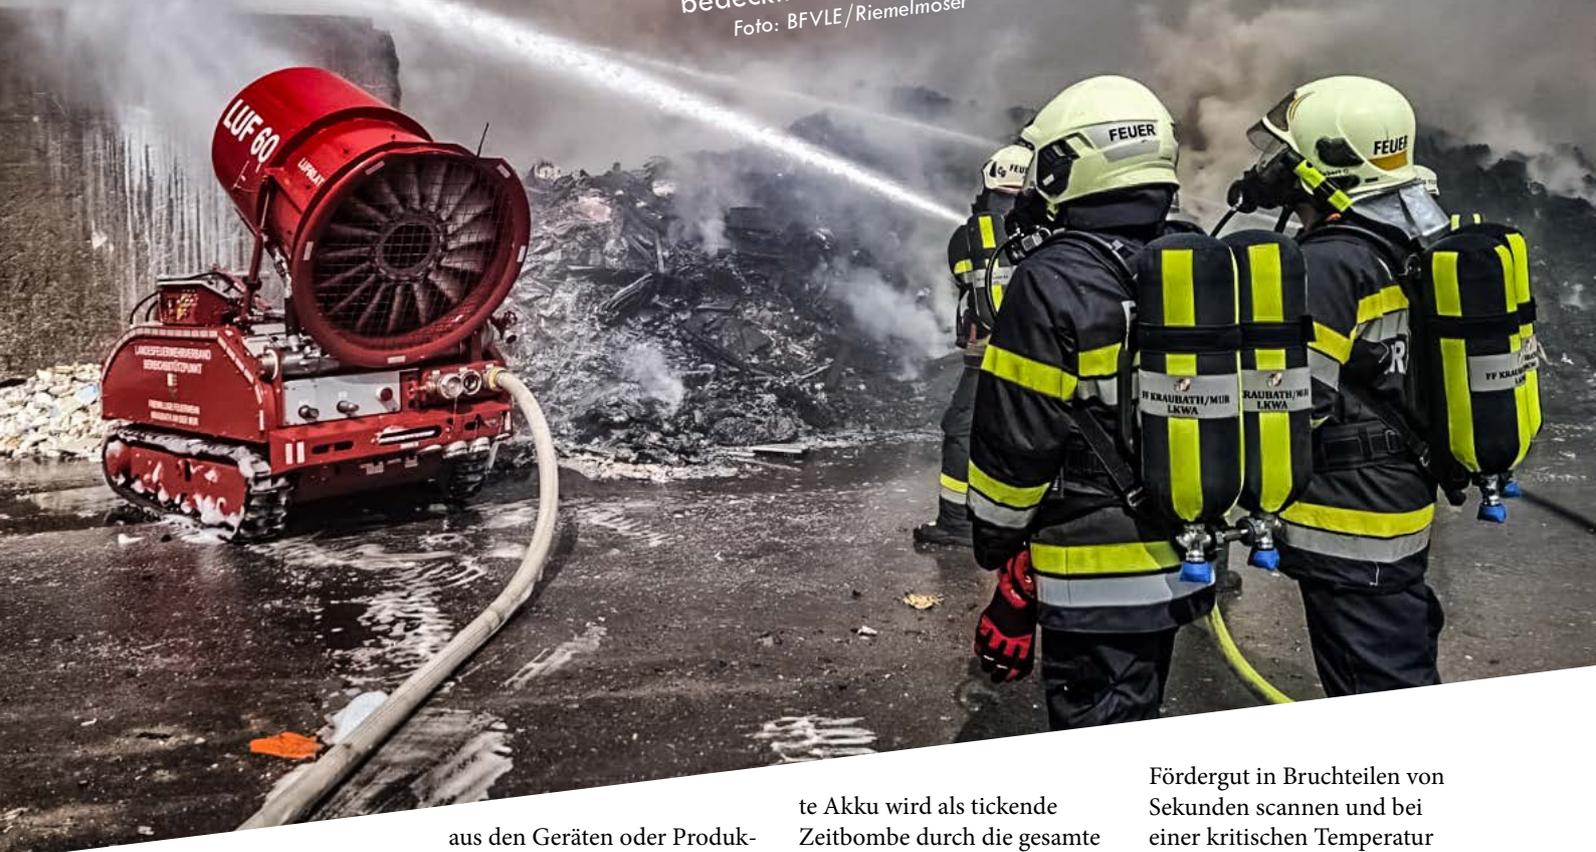
Mit ZWEI LUF60
wurde der ganze
MÜLL MIT LÖSCHSCHAUM
bedeckt.
Foto: BFVLE/Riemelmoser

Bei den Löscharbeiten kamen auch zwei LUF60 (Löschunterstützungsfahrzeuge) der Stützpunktfeuerwehren Kraubath an der Mur und Picheldorf zum Einsatz. Mit den Spezialgeräten gelang es, den brennenden Müll zur Gänze

mit Löschschaum zu bedecken. Durch den gezielten und umfassenden Löschangriff konnte die Ausbreitung auf die angrenzende Halle erfolgreich verhindert und der Brand des rund 50 m langen Sperrmüllhaufens eingedämmt werden. Um den Brand vollständig ablöschen zu können, musste dieser letztlich noch mithilfe eines Radladers zerteilt werden.
