ANATOMIE EINES GROSSBRANDES

In der Nacht von 30. auf 31. Mai 2022 kam es im Grazer Fasanturmweg zu einem spektakulären Großbrand in einer Reinigungsfirma, der alle Attribute eines durch die moderne Technik geprägten Brandgeschehens besaß. Eine etwa 350 m² große Lagerhalle wurde dabei ein Raub der Flammen. UNIV.-LEKTOR ELFR DR. OTTO WIDETSCHKE

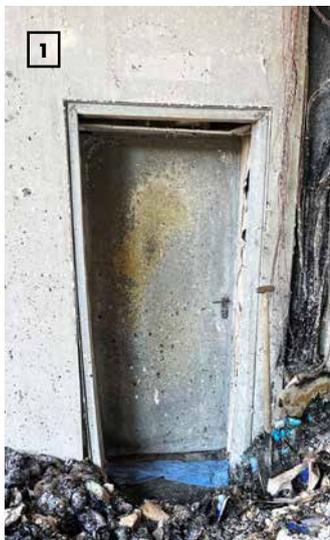
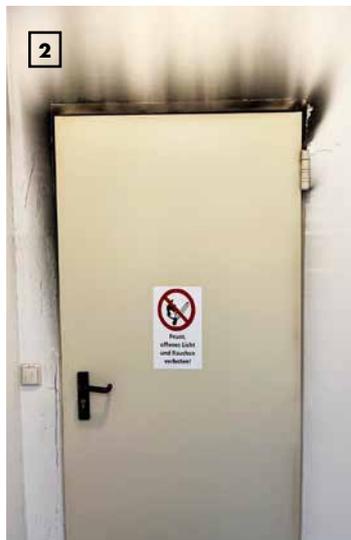
Die Feuerschutztür zwischen Lagerhalle und dem Bürotrakt hielt dem Feuer stand: **1** Ansicht von der abgebrannten Lagerhalle **2** Ansicht von der Büroseite **3** Reinigungsgeräte in der thermischen Auflösung begriffen

Büros konnte mit einem Hochleistungslüfter bzw. mit einem Wassersauger rasch eliminiert werden. Die Feuerschutztüren zwischen der Lagerhalle und den Büroräumen bzw. dem Chemielager spielten dabei eine entscheidende Rolle. Sie verhinderten den Flammenübergang, und es zeigten sich beispielsweise auf der Büroseite nur einige harmlose Rauchspuren (Rauchfahnen), die bis zur endgültigen Abdichtung des Türblattes durch die im Brand aufschäumende Dichtmasse entstehen konnten.
