**SÜDAFRIKA:**

# MEGAEX

# EXPLOSION

Für den Transport gefährlicher Stoffe gibt es international ein enges Korsett von Richtlinien und gesetzlichen Vorgaben. Sie haben allesamt zum Ziel, Unfälle mit Gefahrstoffen zu vermeiden sowie deren Auswirkungen zu minimieren. Einige Zusammenhänge lassen sich aber vermutlich auch mit den strengsten Richtlinien nicht regeln: menschliche Fehler. Ein Beispiel dafür ist die katastrophale Explosion eines Flüssiggas-Lkws in Boksburg (Südafrika).

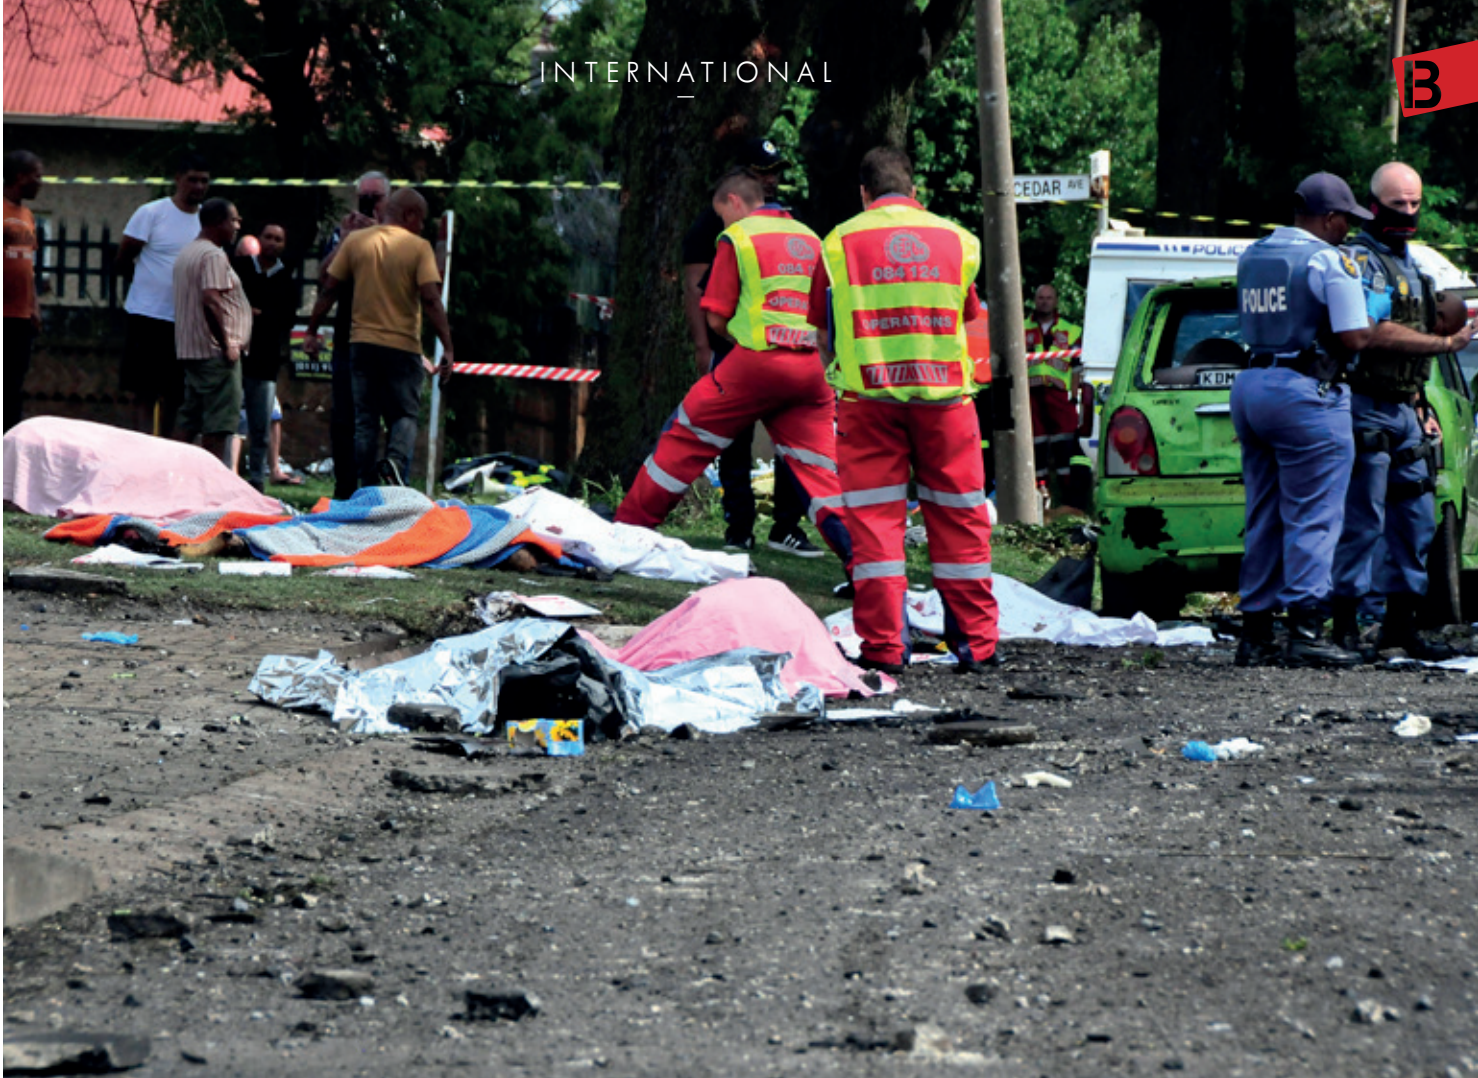
Ein Bild des Gravens: Zum Zeitpunkt der Berichterstattung meldeten die afrikanischen Behörden 34 Todesopfer.

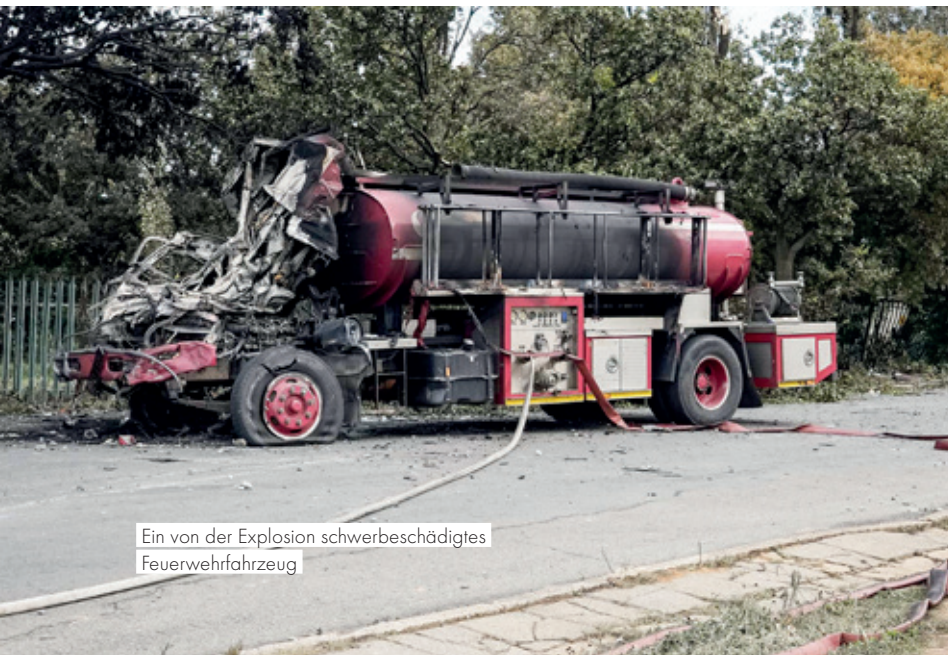
Ein von der Explosion schwerbeschädigtes  
Feuerwehrfahrzeug

**34 Tote, 320 Verletzte.** Die Feuerwehkräfte der nahegelegenen Wache, ca. 1,5 km Fahrtstrecke entfernt, erreichten die Unterführung von Süden her. Wie den Medienberichten zu entnehmen ist, entschied man sich nach der ersten Explosion, direkt zur Brandbekämpfung überzugehen. Ein Trupp nahm darauf eine Löschleitung Richtung Unterführung vor. Zu diesem Zeitpunkt stand das Löschfahrzeug etwa 20 m von der Unterführung entfernt. Immer noch mischten sich Schaulustige zwischen die Einsatzkräfte. Im weiteren Verlauf und nach mehreren kleineren Explosionen wurde das Einsatzfahrzeug etwas weiter Richtung Seeufer zurückgesetzt.
