**HISTORISCHER FLAMMENRAUB**

# 700 JAHRE IN 12 STUNDEN ABGEBRANNT

Alarm in Graz. Die Disponenten der Berufsfeuerwehr nehmen mehr als 50 Notrufe entgegen: Augenzeugen berichten von meterhohen, schwarzen Rauchwolken über der Landeshauptstadt. Es ist die stillgelegte Rösselmühle, die in Flammen steht. BR ING. INGO MAYER

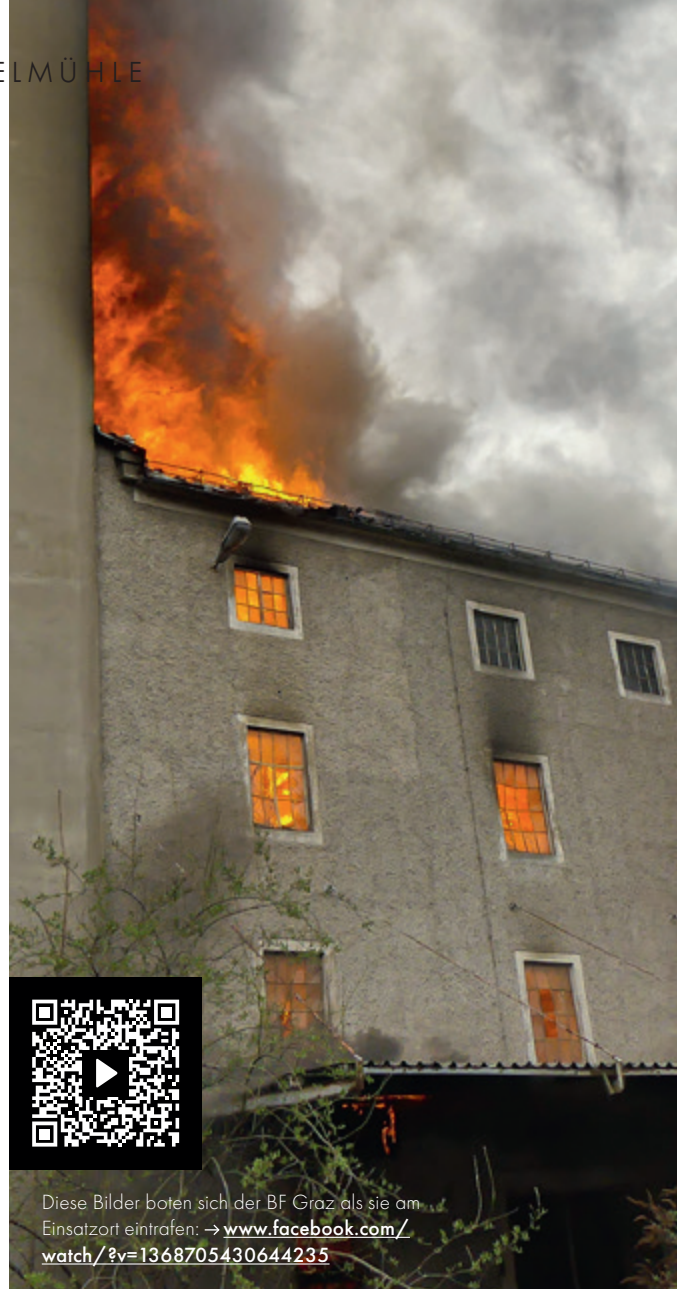
1 Nach dem Brand ist nicht mehr viel übrig von der Grazer Rösselmühle

**Ergebnisse.** Die gesetzten Maßnahmen brachten den gewünschten Erfolg; das Hauptgebäude im Osten ist zwar vollständig ausgebrannt, ein Übergriff auf andere Gebäude konnte jedoch unterbunden werden. Im westseitigen Gebäude konnte über ein Stiegenhaus in Massivbauweise sogar nach nur 45 Minuten ein Innenangriff vorgenommen werden, um den Übergriff über

das Verbindungsbauwerk, das den Mühlgang überspannte, stoppen zu können. Aufwendig gestalteten sich die Nachlöscharbeiten im Dachbereich dieses Verbindungsbauwerks, da in diesem Bereich zuerst das Blechdach aufgeschnitten werden musste, um die brennende Holzkonstruktion ablöschen zu können. Hier wurde die Teleskopmastbühne nachgefordert. Der unmittelbare Brandeinsatz war nach zwölf Stunden beendet; einzelne Glutnester wurden auch noch am 2. April lokalisiert und gelöscht. Als Brandursache wird von der Polizei Fremdverschulden angenommen, da technische Ursachen ausgeschlossen wurden.

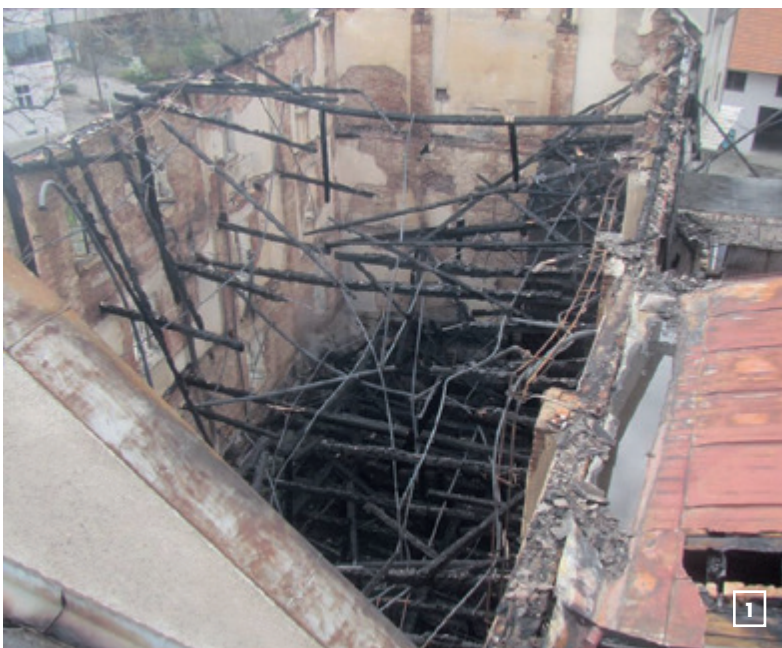
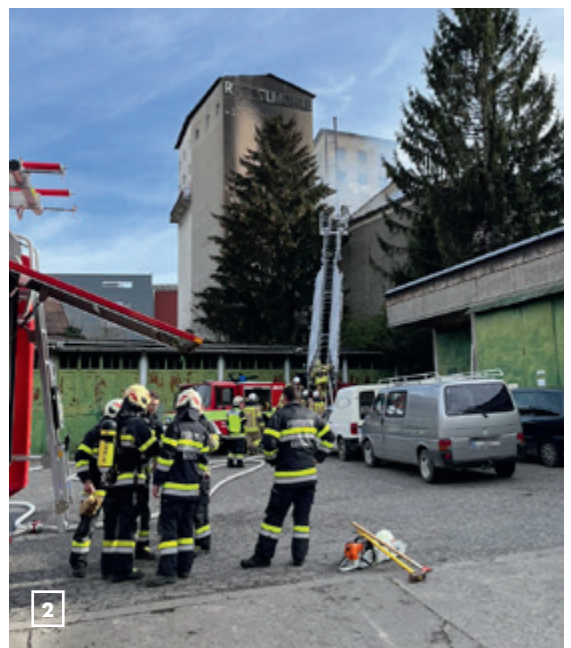
2 Die FF Kalsdorf war eine von sechs weiteren Feuerwehren, die die Löscharbeiten vor Ort unterstützte

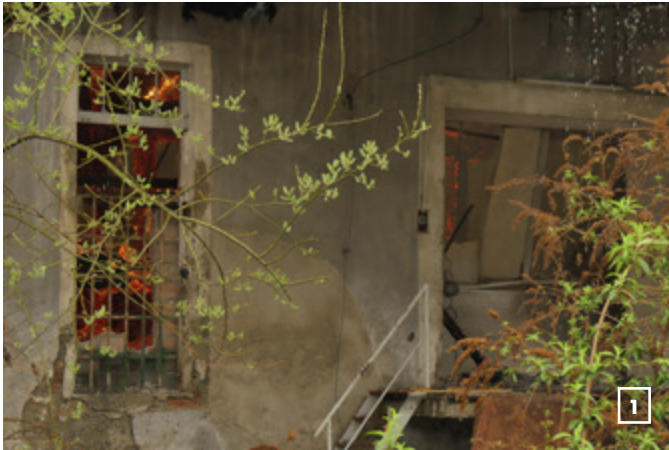
**1** Flammen schlugen bereits beim Eintreffen der Feuerwehr aus dem Gebäude **2** Die Drehleiter kämpfte auf der Westseite des Gebäudes gegen die sich rasch ausbreitenden Flammen

16.000 Liter Löschwasser fasst, für eine manuell zu startende Sprinkleranlage mit dem Baujahrstempel 1916. Am Einsatztag zeigte sich allerdings bereits bei der Anfahrt, dass die Anzahl der Anrufer nicht von ungefähr kam – eine Rauchsäule stand 100 m über dem Mühlengebäude. Direkt an der nordwestlichen Objekteinfahrt konnte man erkennen, dass augenscheinlich das östliche Gebäude Zentrum des Brandereignisses war und Rauchgase sich insbesondere im 3. und 4. Obergeschoss in die westlichen, nördlichen und südlichen Gebäudeteile ausbreiteten. An der Ostseite bot sich ein anderes Bild: Vom Erdgeschoss bis zum Dachstuhl konnte man durch die Fenster ein durchgehend oranges Flammbild sehen, welches die Dachdeckung bereits durchbrochen hatte.

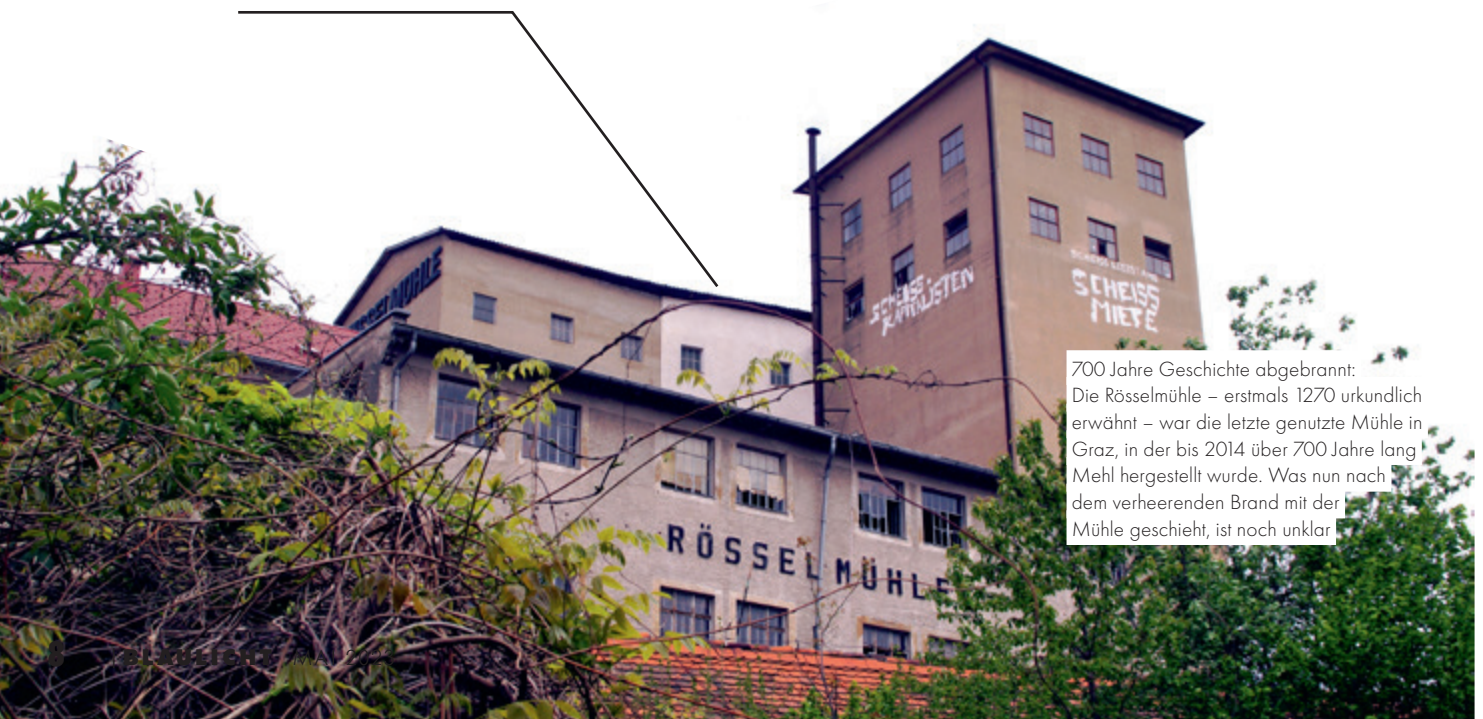
700 Jahre Geschichte abgebrannt: Die Rösselmühle – erstmals 1270 urkundlich erwähnt – war die letzte genutzte Mühle in Graz, in der bis 2014 über 700 Jahre lang Mehl hergestellt wurde. Was nun nach dem verheerenden Brand mit der Mühle geschieht, ist noch unklar
