VERHEERENDER BRAND IM ECO PARK

Vermutlich durch Selbstentzündung brach in der Nacht zum Donnerstag, dem 15. Juli, in einer Produktionshalle im Eco-Park in Wernersdorf/Wies ein verheerender Brand aus, der rund 6.000 Quadratmeter an Betriebsfläche vernichtete. Der größte Brandeinsatz in der Geschichte des BFV Deutschlands beschäftigte in Summe 28 Feuerwehren mit 307 Einsatzkräften.

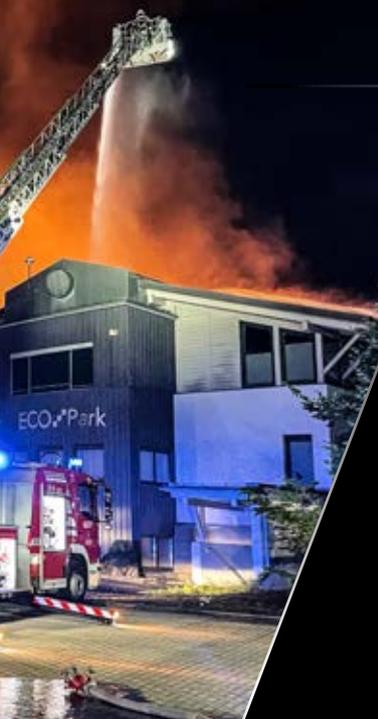
Eine Hallenfläche von
mehr als **11.000 QUADRATMETERN**
stand in **VOLLBRAND**
