# Explosionskatastrophe im Marchfeld

## 1 Toter und 21 Verletzte in Gasübergabestation

**ELFR OSR UNIV.-LEKTOR  
DR. OTTO WIDETSCHKE, GRAZ**

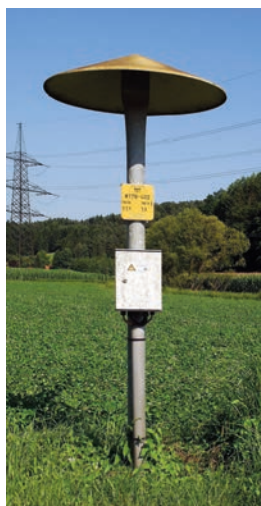
Kennzeichnung der TAG mit gelben „Hütchen“ entlang ihres Verlaufs.

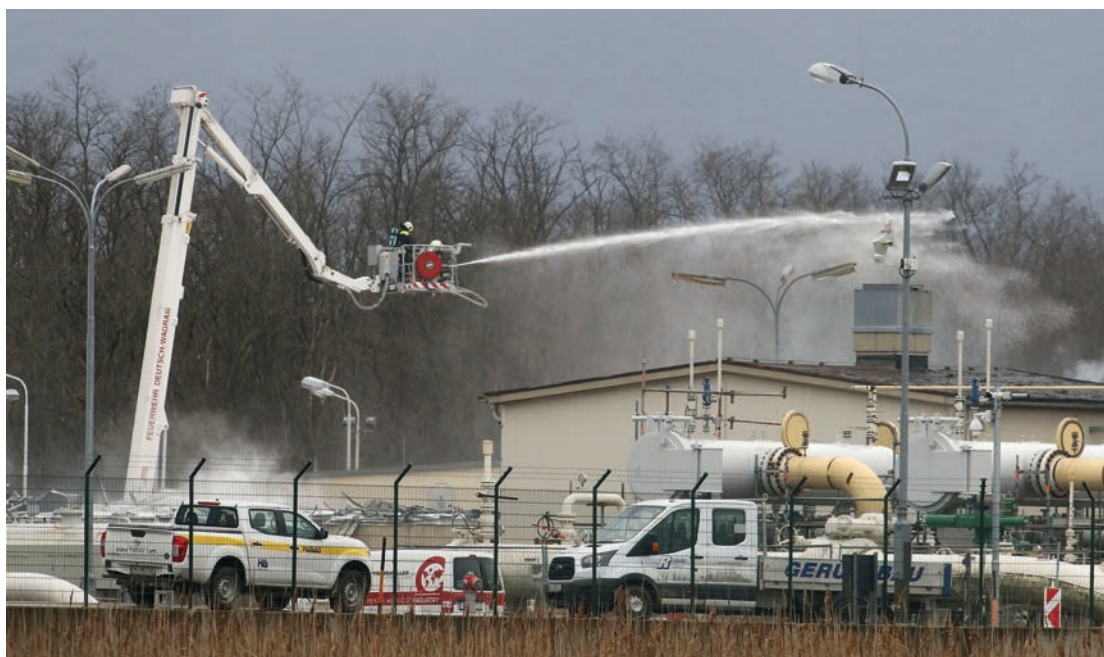
„Bei der Gasexplosion kam der 32-jährige Mathias S., ein Mitarbeiter des TÜV Austria, ums Leben. Er beschäftigte sich mit der Überprüfung eines neuen Anlagenteils im Bereich der Filterseparation, als es zur Explosion mit Temperaturen um die 1.000 °C kam. Der Genannte wurde durch massive Druckverletzungen und schwerste Verbrennungen getötet.“

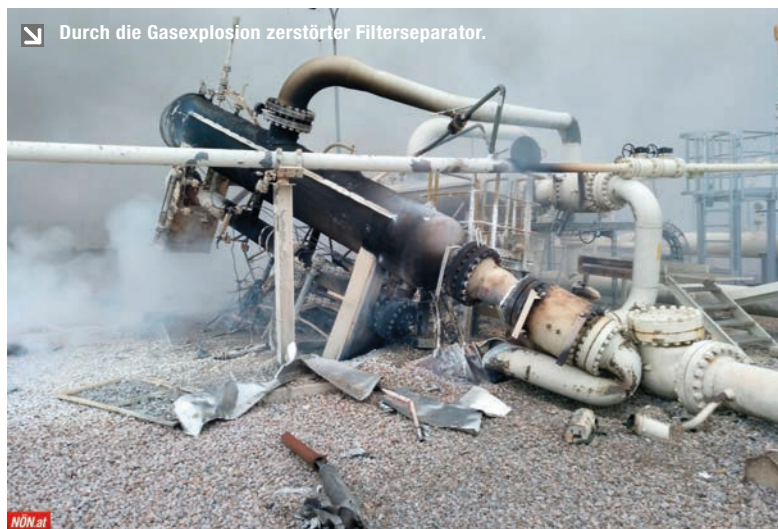
Der Sprecher der Staatsanwaltschaft Korneuburg, *Friedrich Köhl*, bestätigte noch kurz vor Weihnachten auf Anfrage des ORF Niederösterreich, dass nach Erstinformation des Sachverständigen ein Bolzen „mangelhaft befestigt“ gewesen sei. Diesbezügliche Hinweise hätten sich im Rahmen der Untersuchungen verdichtet.

Die ermittelnden Behörden würden demnach davon ausgehen, „dass die Verschlusskappe des Filterseparators das Unglück verursacht hat. Diese hatte sich gelöst und schlug mit großer Wucht gegen einen anderen Anlagenteil und hat auch diesen beschädigt. In weiterer Folge hat sich das dabei ausströmende Gas entzündet, wodurch es an den zwei Austrittsstellen zu einem Gasbrand gekommen ist“. Wer dafür verantwortlich ist, dass der Bolzen schlecht befestigt war, sei noch Gegenstand von Erhebungen, sagte *Köhl* weiter. Die Staatsanwaltschaft ermittelt wegen des Verdachts der fahrlässigen Gefährdung.
