MAILAND: FEUERHÖLLE IN

STÖCKIGEM HOCH HAUS

Ein Kurzschluss dürfte für einen Großbrand Ende August in der „Torre dei Moro“ in der norditalienischen Metropole Mailand verantwortlich gewesen sein, Sicherheitsmängel waren ebenfalls Gegenstand der Ermittlungen.

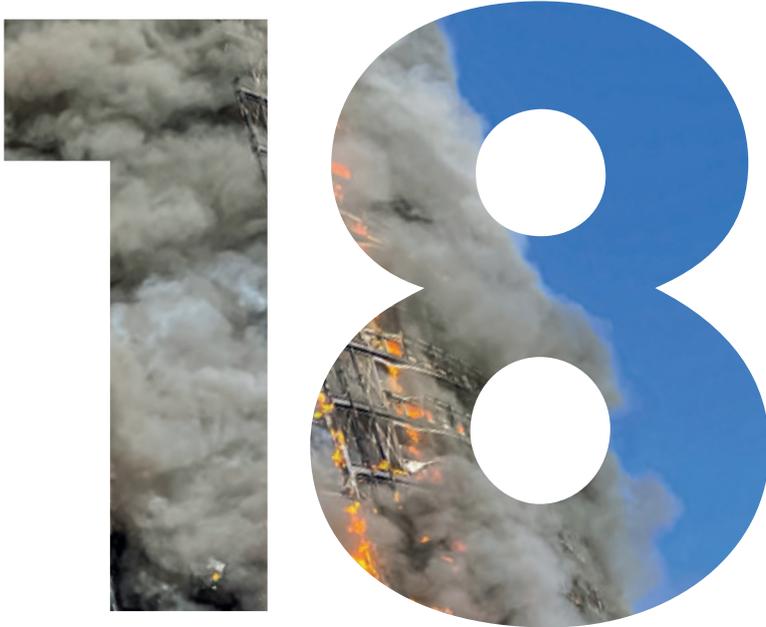
Lage. Ein Kurzschluss in einer leerstehenden Wohnung im 15. Stockwerk dürfte das verheerende Feuer ausgelöst haben. An den Fassaden sollen leicht entflammbare Paneele verbaut worden sein, die wie Butter schmolzen. Der Brand breitete sich jedenfalls zuerst in den oberen Stockwerken des Gebäudes aus. Die Flammen wanderten dann nach unten und fraßen sich anschließend bis zu den untersten Stockwerken durch.

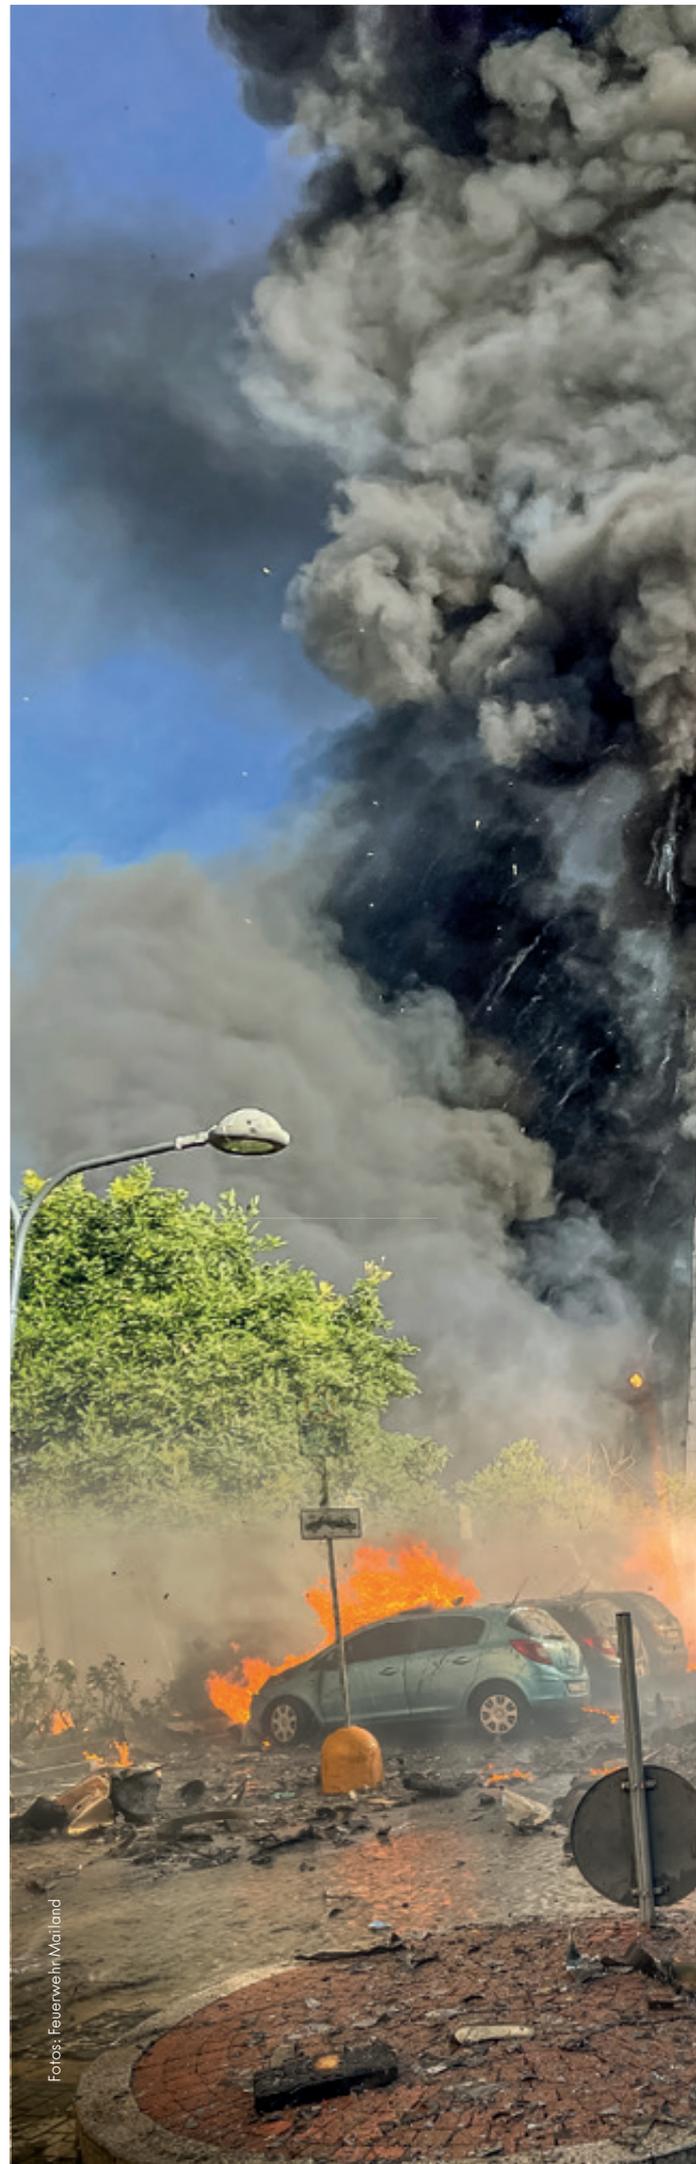
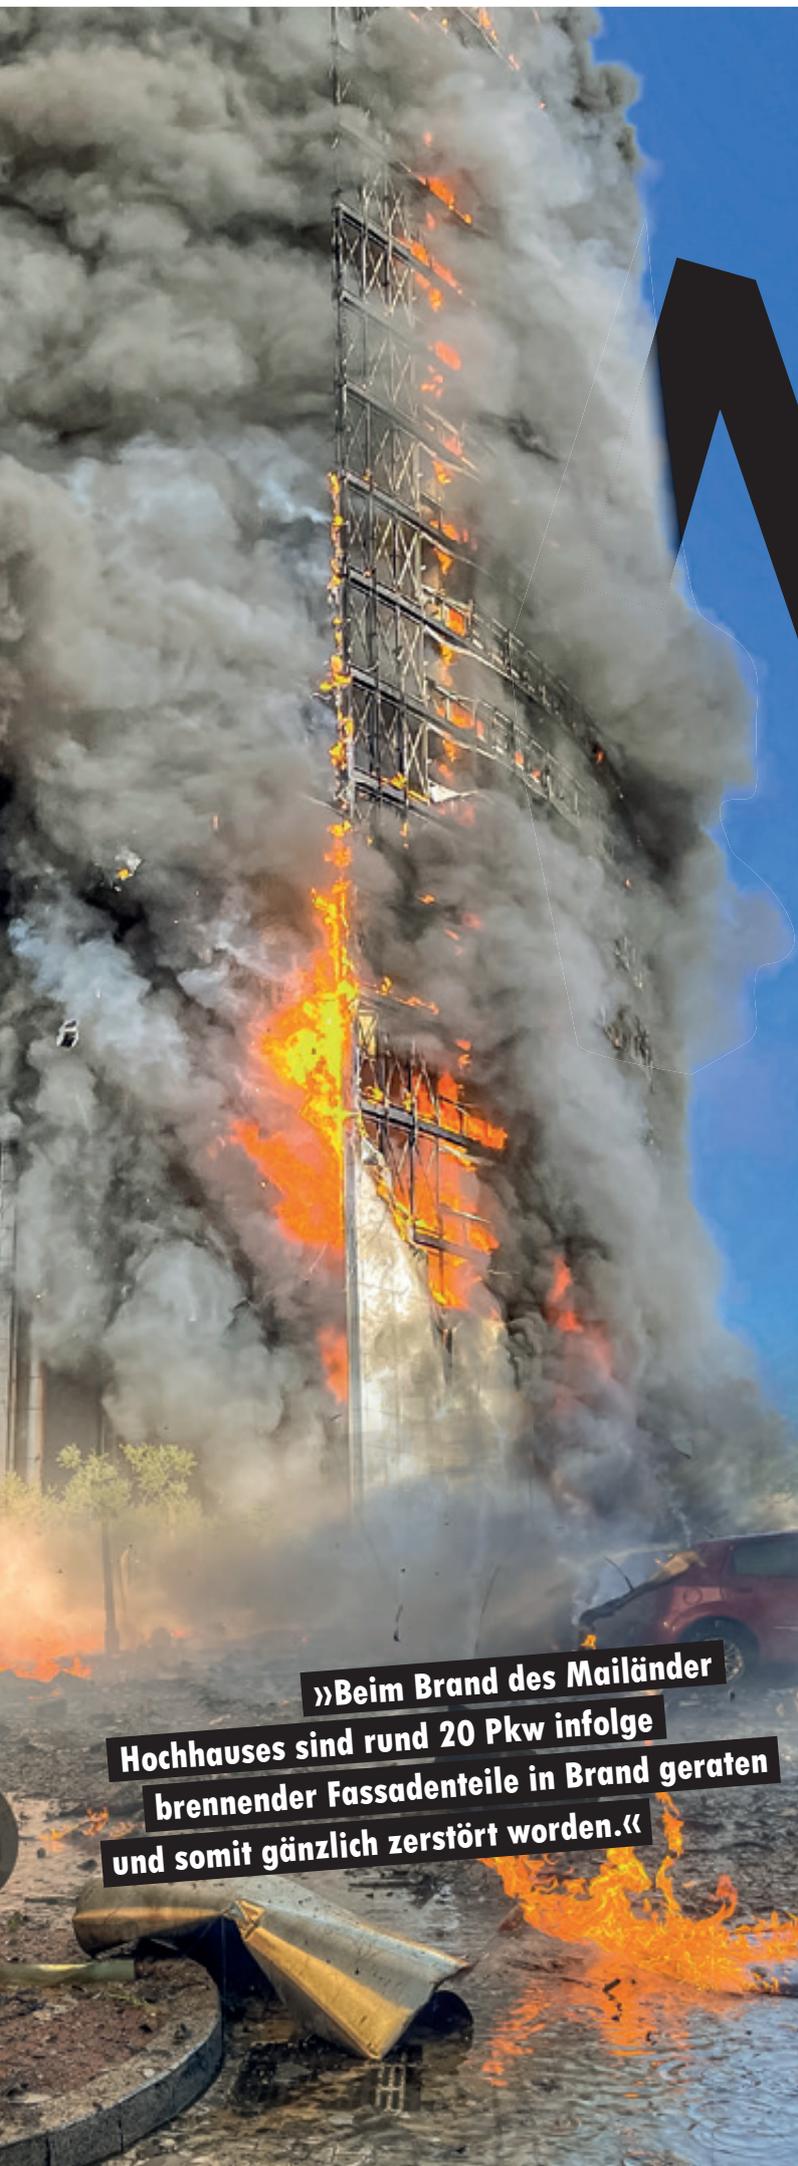
Fotos: Feuerwehr Mailand

»Beim Brand des Mailänder Hochhauses sind rund 20 Pkw infolge brennender Fassadenteile in Brand geraten und somit gänzlich zerstört worden.«

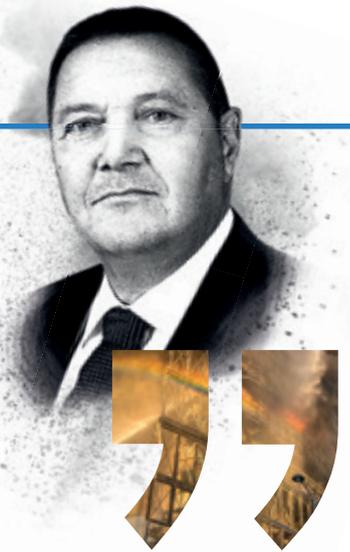
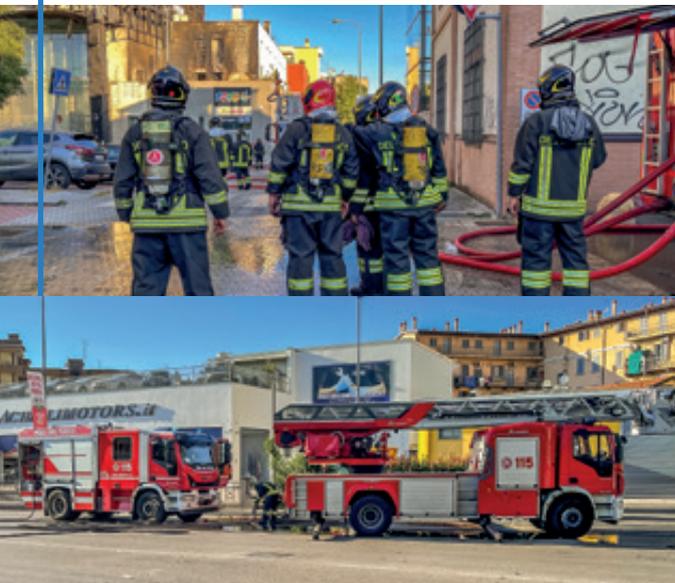
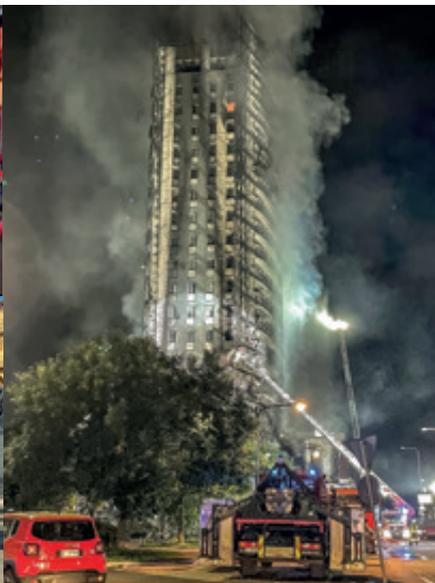
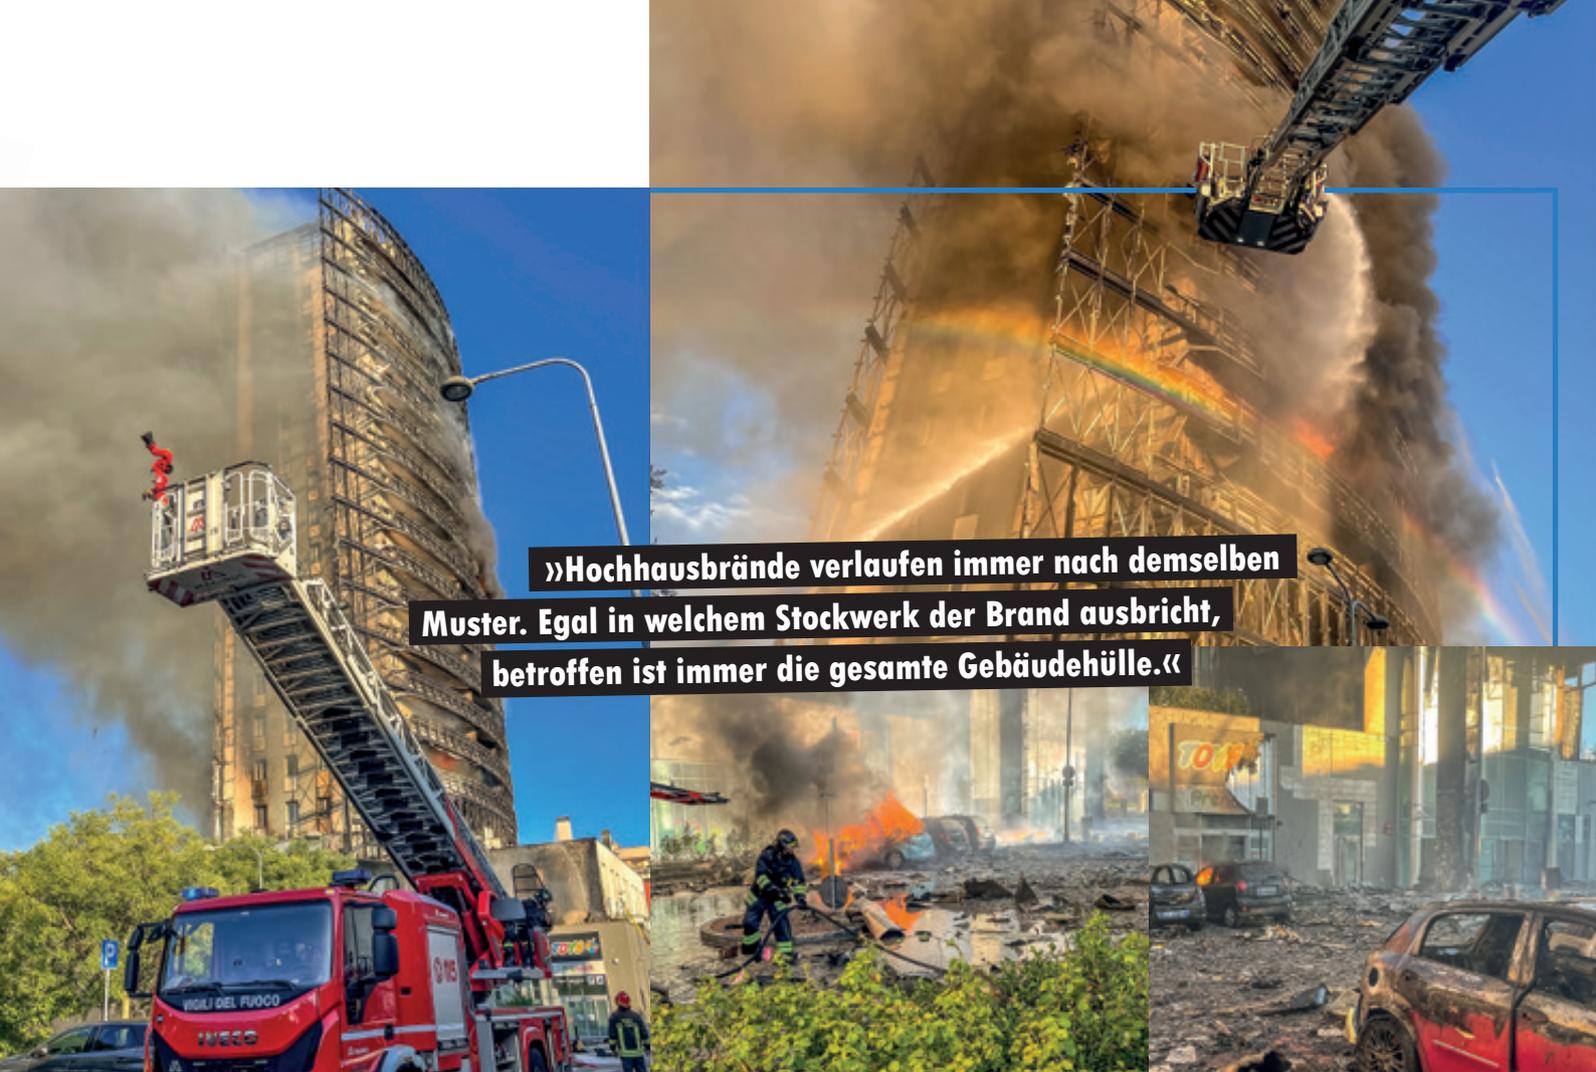
Brandverlauf. Derartige Hochhausbrände verlaufen immer nach demselben Muster. Egal in welchem Stockwerk der Brand ausbricht, betroffen ist immer die gesamte Gebäudehülle. Ein Indiz dafür, dass der Außenmantel, wir wollen die Fassade einmal so benennen, aus brennbaren Materialien besteht. Das hat natürlich den Nachteil, dass bei einem Brand im Erdgeschoss die gesamte Fassade bis in das letzte Geschoss den Flammen zum Opfer fällt. Aber auch ein Brand im 15. Obergeschoss führt dazu, dass in einem derartigen Fall die gesamte Fassade zerstört wird. Das hat einige äußerst unangenehme Nebeneffekte: Durch den Abbrand der äußeren Hülle gelangen brennende Teile auf das umliegende Gelände. Durch

»Hochhausbrände verlaufen immer nach demselben Muster. Egal in welchem Stockwerk der Brand ausbricht, betroffen ist immer die gesamte Gebäudehülle.«

diesen Effekt beginnt somit die Fassade im Erdgeschoss zu brennen und verteilt sich durch den Kamineffekt mit rasender Geschwindigkeit nach oben. Hinzu kommt, dass Sekundärbrände entstehen können. Im gegenständlichen Fall des Mailänder Hochhauses sind rund 20 Pkw infolge brennender Fassadenteile in Brand geraten und somit gänzlich zerstört worden. Durch diesen massiven Abbrand der Fassade werden klarerweise auch in einer sehr hohen Geschwindigkeit durch das Bersten der Fenster die Wohnungen in Brand gesetzt. Dass es im gegenständlichen Brandfall keine Opfer gegeben hat, ist offensichtlich einem funktionierenden Sicherheitstreppehaus, in das kein Rauch eindringen konnte, zu verdanken. Natürlich bereitet es den eingesetzten Kräften auch keine große Freude, wenn Fassadenteile, ob sie nun brennen oder nicht, zu Boden krachen.
